## (Ⅳ－８) 地方都市におけるインナーエリア問題の現状に関する研究

長岡技術科学大学 正会員 ○中出文平

長岡技術科学大学 正会員 松本昌二

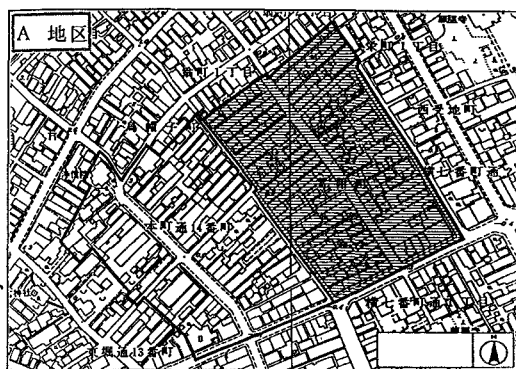
図2 A地区市街地図

A地区は北西部地区の住居系での典型地区であり、その一部である寄附町は、住宅地として形成された地区である。用途地域は3/4が近隣商業地域で残りが第2種住居専用地域である(図2)。

地区内には、戦前の長屋形式の住宅が多数存在しており、老朽化した木造低層住宅の過密市街地である。また一街区が約一反の広さで分割されており、裏屋や4m未満の道路が多く存在する。そのため地区内において、居住環境、防災性に支障を生じているものと考えられる。

長屋住宅では、住宅が壁続きなため、一軒だけでの改築は困難であり、狭小敷地が人口流出に拍車をかけている。地区内には空き家、空地が目立ち、さらに、その空地にはマンションが建設され、無秩序な街並みが形成されている。

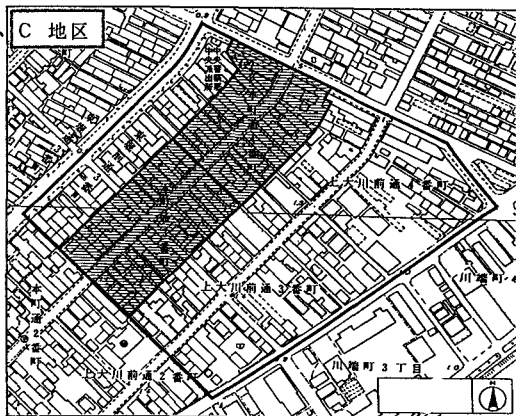
図4 C地区市街地図

C地区は、古町地区の外辺部にある商業系での典型地区であり、その一部の本町通3、4番町は、商業地域と近隣商業地域にほぼ半分づつ用途地域指定がなされている(図4)。

長屋住宅地として形成され、新潟地震による被害は大きかったものの倒壊するまでには至らず、長屋形式の老朽化住宅が点在している。現在は、古町地区の商業集積の影響を受け、衰退化の傾向を示している。地区内を通る道路両側には、組合機構を持たない商店が散在し、住商混在地区となっている。最近の顕著な動向としては、古い商店を潰してその土地に住宅の改築を図るものがあり、その他はマンション、駐車場への変化が多い。
