## (Ⅳ-20) オランダの高規格高速道路トンネルの視環境と 交通特性に関する調査研究

(株) 千代田コンサルタント 正会員 ロブ・ストロークス

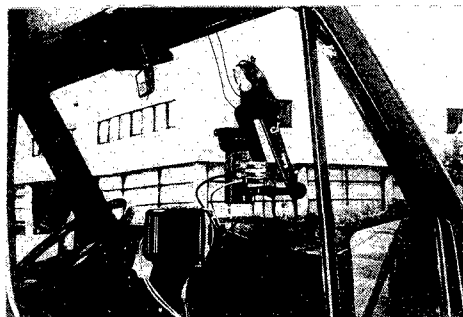
図3. 測定車に設置されたTVカメラ

測定場所において、TVカメラを測定車のフロントガラスに内側から吸盤を用いて取付け(図3.)、TVカメラとVTR、TVモニタを接続する。
