(VI-21) プレキャストブロックを利用した貯砂ダムの急速施工

鹿島建設(株) 横浜支店山北JV工事事務所

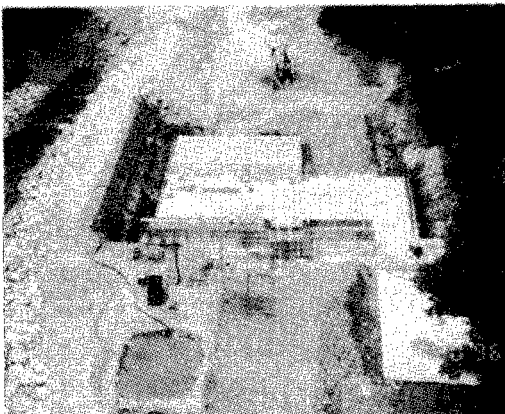
写真-1 台風来襲前状況

1996年9月22日、台風17号が関東地方を直撃した。当工事現場においても、河川流量が通常の数10倍を記録し、下流堰堤が土砂で完全に埋没してしまった。その様子を写真-1、2に示す。

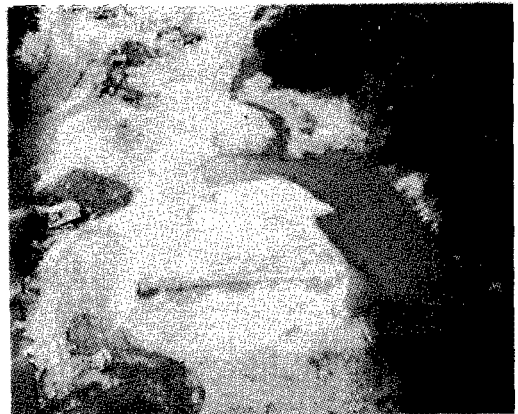
写真-2 台風来襲後状況

台風来襲前の状態に復帰するまでに、1週間程度かかったが、このうち3日間はダム水位が低下するまでの待ち時間であったため、実質的には3日程度の復旧作業で済んだことになる。しかも、この復旧作業も堰堤部に流入した土砂を取り除く作業のみで、その後は通常の作業状態に戻った。

本工事は、全体工期3年間のところ2年が終了しようとしている。この間、工期の遅れはまったく無く、順調に進んでいる。台風による被害も、幸いにも前述したもの以外は直接工程に関係するものではないが、本工法が洪水災害に対して充分効果的であることが確認できた。
