### 1. 研究の目的

本研究は、渇水期の用水路や中小河川及び湖沼、用水路が下水道の代用となっている場所に植物を使用した水質浄化装置を設け、湖沼や河川への汚濁負荷の軽減を目的としたものである。また水耕栽培という形態を用いることにより、水景施設の水質浄化および緑化にも応用することを考えたものである

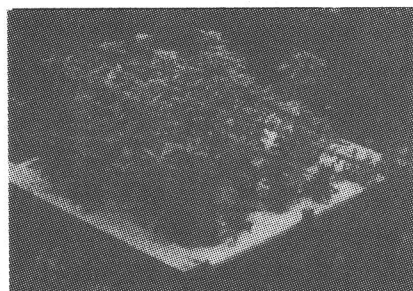
図-1 浮島

本研究では、実際の池を用いた生育実験と発泡スチロール製の箱を用いた水質浄化実験の2つを行った。生育実験では大学構内の池にインパチェンスとアフリカン・マリーゴールドを発泡スチロール製の板に穴を開けたものに差し込み、板を木材で囲った浮島(図-1)を作成し、これらの生育について観察を行い、浮島の改善もそのつど行った。水質浄化実験に使用した装置を(図-2、図-3)に示す。これは、種苗用ポットを発泡スチロール製の水槽(524×268×196mm=24.12リットル(平均水位176mmとして計算))にはめ込み、直列に5個(1個はポンプ専用)並べて、毎分5[1]程度の揚水能力を持つポンプで約110[1]の人工排水を循環させた。ペパーミント、クレソンを種苗用ポット1つにつき15株ずつ、2ポットで計30株、植物2種類で4ポットの計60株を使用し、根の部分を人工排水に接触させた。人工汚水は約110[1]の水に市販の液体肥料の原液を約1.1[1]入れた約100倍希釈液とした。排水の滞留時間は40日とした。同時に植物の耐寒性についても調査した。そしてリン酸イオンとCOD、溶存酸素の3項目について測定を行った。リン酸イオンとCODについてはパックテストを使用した。測定は原則的に2日に一度の割合で行った。

大学構内で行った生育実験では9月半ばまで順調に成長していたが、大雨による増水で浮島が岸に乗り上げ、実験植物の大半が枯れるというアクシデントがあったが、それでもインパチェンスの一部が生き残った。しかし、12月の中旬になると全部が枯れてしまった。生育実験を見た限り、アフリカン・マリーゴールドは確かに水耕栽培ができるが、ちょっとした変化に弱く、実際に大量に用いるには問題がある。インパチェンスは水耕栽培へも適応能力は高いが、

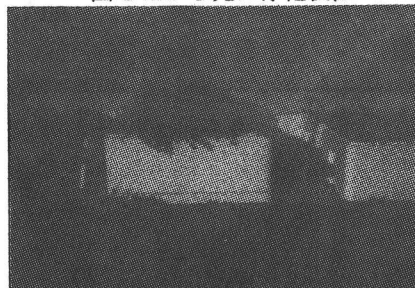
図-3 横から見た浄化装置

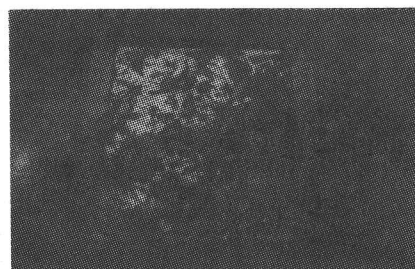
図-4 冬の浮島
