3. 実験結果

4. 結論

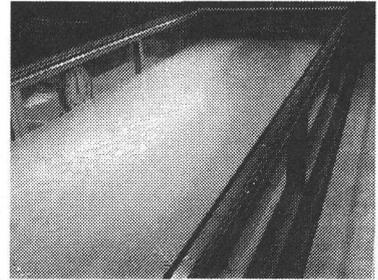
写真-1 堆砂の侵食・堆積状況
(ケースNo.1 実験終了時)

堆砂の侵食・堆積経時変化は、水路底面の露出状況等より、上流部の侵食方向は左岸側を向いており、その後左岸側のガラス壁面（上流から下流へ約2mの付近）に侵食が到達した後は、右岸側を向いていることが認められた。なお、ほぼ48時間後には定常的な状態となった。実験終了時（72時間後）の堆砂の侵食・堆積状況を写真-1に示す。

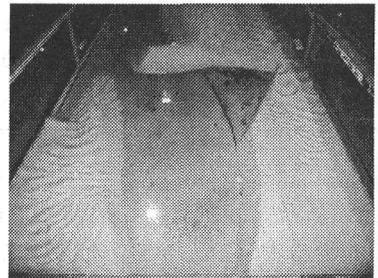
写真-2 盛土の構築状況
(ケースNo.2)

ケースNo.1において、中流部右岸側の堆積が著しかった。そこで、この部分の掃砂を促進するために、水路横断方向に堆砂を用いて盛土を構築し、みお筋を右岸側に向けることとした。(写真-2参照)

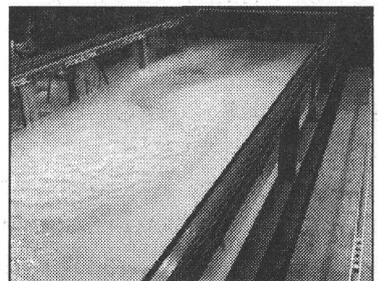
写真-3 堆砂の侵食・堆積状況
(ケースNo.2 4.5時間経過時)

堆砂の侵食・堆積経時変化は、水路底面の露出状況等より、4.5時間経過時までは上流部の侵食方向は右岸側を向いており、中流部右岸側の堆積部に対する掃砂促進対策の効果が認められた。(写真-3参照)しかし、その後は再び侵食方向が左岸側に戻ってしまった。実験終了時（24時間後）の堆砂の侵食・堆積状況を写真-4に示す。
