# 湖岸における植生護岸の形成とその追跡調査

エスペックミック（株） 正会員 ○木村 保夫  
エスペックミック（株） 鈴木 正幸  
防衛大学校建設環境工学科 正会員 林 建二郎

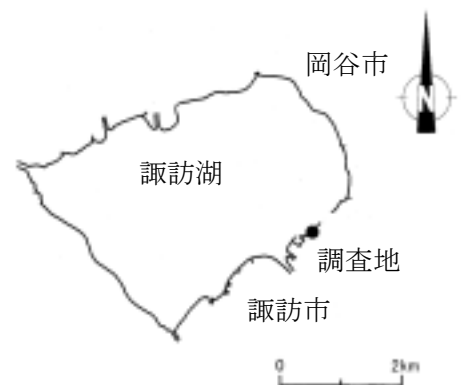
図-1. 調査地

調査地は長野県の諏訪湖で、1997 年に湖岸にヨシの植栽工事が行われた場所である（図-1）。調査は 1997 年から 2001 年までの 5 年間、1 年に 1 回の割合で原則として夏季行い、調査地におけるヨシとその他の植物の分布について平板測量を行った。また、ヤシ繊維製植生ロールについては目視にてその分解状況について確認を行った。
