# 岩石の人為的風化による表面色調および強度の変化に関する研究

宇都宮大学 学生会員 ○瀬川 隆大  
宇都宮大学 正会員 清木 隆文

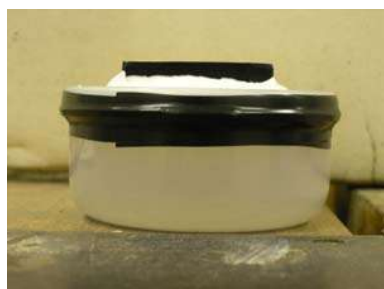
写真-1：蒸散試験の様子

供試体を完全に蒸留水で浸水させ、真空ポンプで1時間脱気状態で湿潤する。供試体を蒸留水で満たした容器にはめ込み、供試体のほぼ中央部で固定し、供試体内の水の出入りを大谷石供試体の上下面のみに限定する(写真-1)。炉乾燥機下において24時間自然乾燥させ、24時間経過後、蒸散量を計測し、蒸散量と同じ程度の蒸留水を加える。これを1サイクルとし、これを最大31回繰り返した。

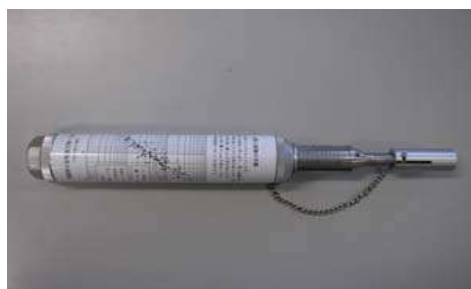
写真-2：針貫入試験機

軟岩の針貫入勾配を測定し、一軸圧縮強さをサンプリングなしで即座に判定することができる。試験は、風化面に垂直に針を刺し、その貫入力量と貫入深さを測定し、(1)式で針貫入勾配NP値(N/mm)を算出し、一軸圧縮強度に換算する。

本研究では、供試体風化面から5mm、10mm、12.5mmに分けて各層20回程度試験を行う。
