# ヒサシ状侵食河岸の耐力にオギ各部の特性が及ぼす影響に関する基礎的研究

宇都宮大学 学生員 ○杉村 晴二  
宇都宮大学 正会員 池田 裕一

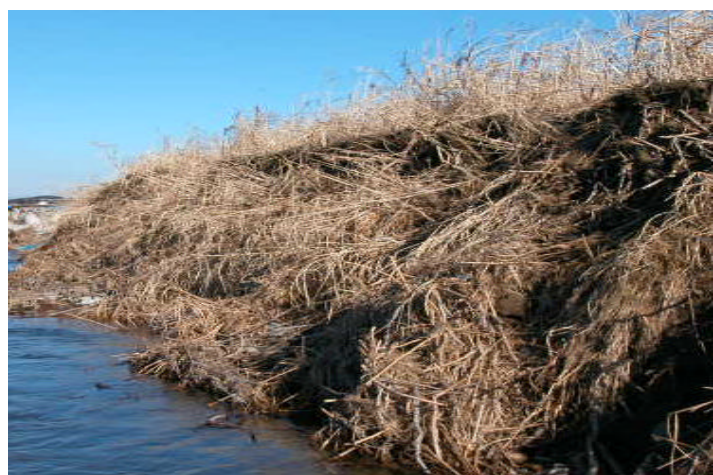
写真-1 ヒサシ状河岸の状況

今回の調査地点は、オギが広く繁茂し他の植物種の混入が少ないという条件から鬼怒川の利根川合流点より約 55km の大道泉橋上流側左岸に形成された砂州である。この砂州上には上流から下流までオギの群落形成されていたが、2004 年 8 月に上流側半分が刈り取られていた。その後 10 月に台風による出水で砂州が侵食され、それに合わせて群落も縮小された。この出水時に群落の水際にてヒサシ状侵食河岸の存在が確認された。

まず鬼怒川における調査で上流側の群落（刈り取りが行われた群落）においてほぼ連続したヒサシ状河岸の存在を確認できた（写真－2 参照）。一方、下流側の群落（群刈り取りがなかった群落）では、その群落の上流側の一部と下流側で崩落したヒサシ状河岸の一部しか発見できなかった。ヒサシ状河岸が形成されていなかった部分を見ると、写真－3 のように、表層のオギや土壌は侵食され流失しておりその下の礫層しか残っていない状況となっていた。

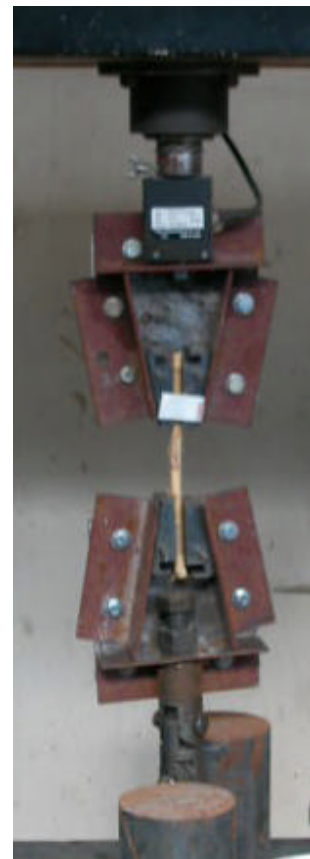
写真－2 引張試験

引張試験は引張試験機にサンプルの両端をはさみ固定し、荷重をかけて引っ張り、オギの引張強度とひずみを測定した（写真－2）。サンプルは茎、縦走地下茎、横走地下茎の各部位をそれぞれ 20cm の長さに切り出して行った。引っ張りの速度は、実際の試験や他の文献を参考に

して 12mm/min とした。
