東京総合車両センター新検修設備新設工事について

東日本旅客鉄道株式会社	正会員	関田	竜典
東日本旅客鉄道株式会社	正会員	藍郷	一博
東日本旅客鉄道株式会社		工藤	春美

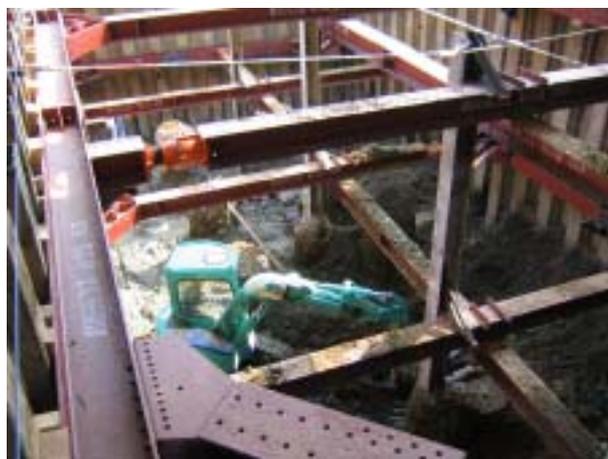
写真 1 台車交換ピット掘削状況

26 箇所 13 種類ある各種機械ピットの中で、施工上のクリティカルパスになったのが台車交換ピットである。台車交換ピットとは、レールレベルより 5.15m の深ピットであり、検修棟ほぼ中央に位置し、横断地下通路を挟んで 2 箇所存在する。レール昇降式ピットである機械設備も数多く入り、機械側の施工に 4 箇月の工期が必要となるため、土木から機械への引渡しは平成 16 年 8 月 1 日が必達であった。

施工上の問題点として、旧保全センターという既設の建屋に近接した場所で施工をしなければならない点があった。大正時代に建設された旧保全センターに近接した施工となるため、掘削による影響が懸念された。そこで、ピット掘削にあたり、土留支保工の検討を行った。当初の設計では 型シートパイル、中間梁 10 本、腹起し、切梁 3 段（H - 200）で設計されていた。しかし、建屋への影響、クリティカルな工期の短縮、および中間梁が多いことによる掘削作業の困難さ等施工性、コストダウンの観点から再検討を行い、 型シートパイル、中間梁 3 本、腹起し（H - 350）、切梁（H - 300）2 段に変更したことにより、約 2 週間の工期短縮を図ることができた。また、既設の建屋については、柱の変状を掘削完了時および腹起し設置時に測定したが、最大で 3 mm の変位となり、ほぼ影響のない施工ができた。

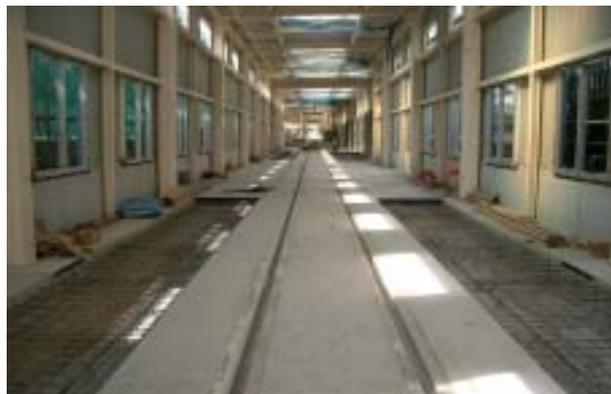
写真 2 埋込み軌道部

当初設計では、レールの下すべてをコンクリート
で埋込む設計であった。この工法の場合、コンクリ
ート打設時のレールの固定方法が非常に困難であ
り、固定にも多くの時間を要する可能性があり、打
設回数も多くなる。また、打設時にレールが移動す
る可能性もあり、その後の軌道修正も困難であった。
そこで、短時間で固定できる施工方法について検討
した。

固定方法としてマクラギによる固定を検討した。
他区所で使用済の古 P C マクラギを転用し、コンク
リート内に挿入してレールを締結する工法で施工
手順を作成した。以下に手順を示す。

STEP1	コンクリート打設(1 回目)
STEP2	マクラギ配列
STEP3	レール設置、締結
STEP4	レール高さ調整
STEP5	マクラギずれ止めアングル設置
STEP6	コンクリート打設(2 回目)
STEP7	レール溝アングル設置
STEP8	コンクリート打設(3 回目)

以上の手順で行うことにより、当初計画より、コ
ンクリートの打設回数を減らし、約 3 週間の工期短
縮を図ることができた。また、古 PC マクラギによ
る固定により、懸念されたレールの仕上がり精度も
向上し、コストダウンを図ることができた。

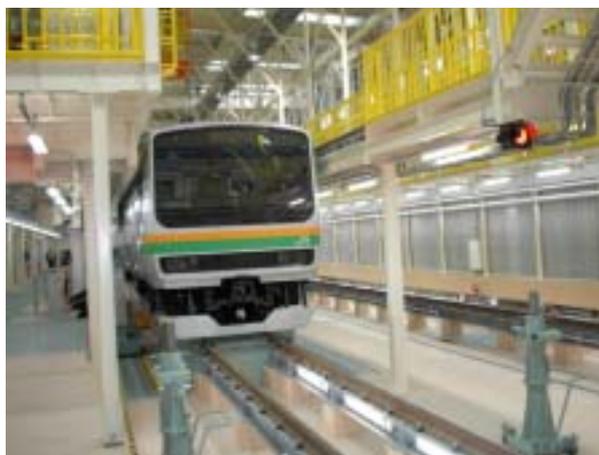
写真 3 台車交換ピット
