## 埋立地に建設された人工海浜の侵食問題

千葉工業大学 学生員 ○岡村 宏隆  
 千葉工業大学 学生員 並木 勇輔  
 千葉工業大学 学生員 矢島 秀二  
 千葉工業大学 フェロー 矢内 栄二

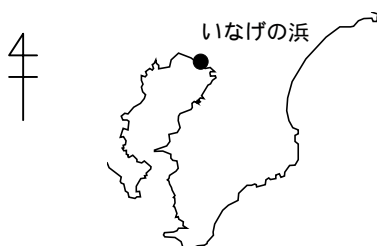
図-2 いなげの浜の位置

研究対象域は、東京湾内奥部に位置する人工海浜「いなげの浜」である(図-2、写真-1)。稲毛海浜公園「いなげの浜」はレクリエーションを目的とした国内初の人工海浜として計画され、1975年2月から10月にかけて養浜工事が行われた後、翌年の1976年4月に開園した。公園は二つの突堤(長さ200m)に挟まれた砂浜と背後の公園で構成され、計画時の海浜の規模は24ha、沿岸方向の砂浜長が1200m、岸沖方向の砂浜の幅は満潮時が50m、干潮時が130mである。
