水質改善にむけた手賀沼の経時的変化に伴う流況解析

千葉工業大学 学員 ○鈴木 章洋
 千葉工業大学 正員 瀧 和夫

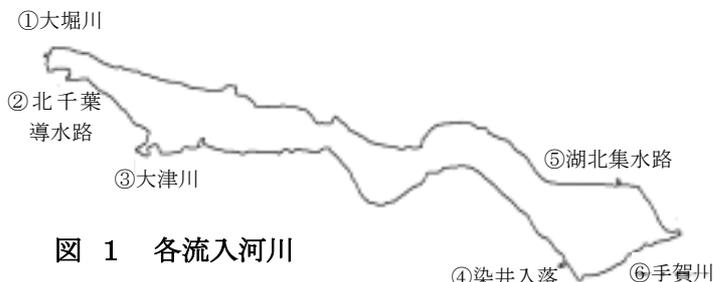
図 1 各流入河川

本研究で用いた手賀沼は天然の湖沼で、面積は約 650ha、平均水深は 0.86m と面積に対して非常に浅い海跡湖である。主な流域河川として図 1 より大堀川、大津川、染井入落、手賀川、湖北集水路である。近年、手賀沼は生活雑排水の影響を受け汚濁全国ワースト 1 となるが、2000 年に北千葉導水路稼働、出島撤去における手賀大橋の開通等の事業が共に行われ水質改善の兆しが見られてきた。

計算の緒言としては、湖沼水深 0.87m (平均)、マニング粗度係数 0.25 とし、解析には有限要素法 (三角六節点要素) を用いた。なお、各地点位置は図 1、各流入出量は表 1 の通りとする。図 3 においての各河川流量は表 1 の年平均とする。ここで表 1 に示す各流入出量は公共用水域水質測定結果より 2000~2004 年の平均値で設定した。また、北千葉導水路における浄化用水量は利根川下流河川事務所HP より過去五年間の平均で設定した。

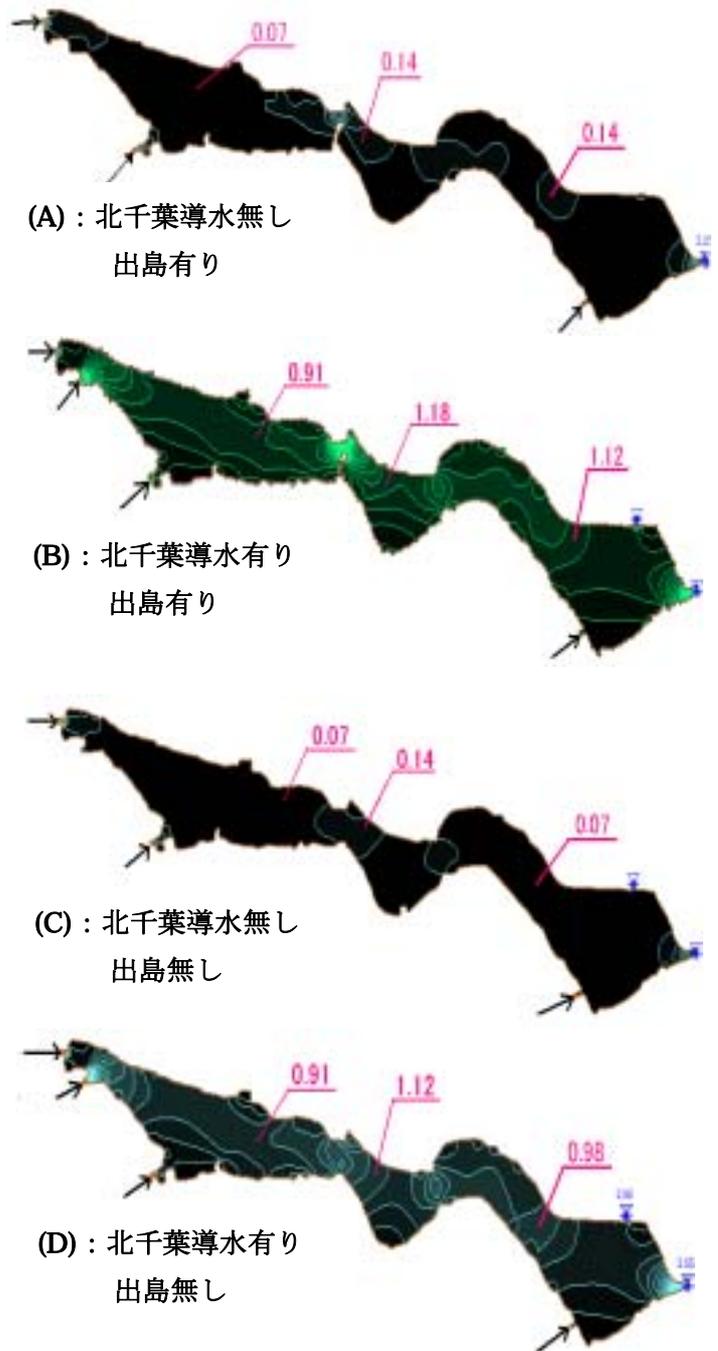
図3 等速分布図 (単位: cm/s)

図3では、手賀沼の流況解析結果を等速線で表したものである。

図3(A)では、流速は、出島の影響を受け湖沼の中央部では多少早くなっているが全体を把握すると大津川、大堀川、染井入落の流入量が少ないため内水の滞留時間が長い。多降雨期(9月・10月)では大津川大堀川の流入が増し局所的ではあるが流況が複雑化する。

次に、仮想手賀沼として図3(B)では、北千葉導水路における浄化用水路のみの影響を考えた時、湖沼内の汚水の滞留時間はパターン(A)と同様に大きく改善はされたが、湖沼中央では出島が流れを遮る形となる。そのため、出島の周辺では水または汚泥の滞留が考えられる。

続いて、図3(C)では、出島撤去後のものであるが河川自体の流入量はかわらず汚水の滞留時間の変化は見られない。このため、沼の形状のみを変化させただけでは水質改善の傾向が見られなかったのではないかと考えられる。

図3(D)では、改善された形状また北千葉導水路の影響(最大毎秒約10tの流入量)をうけ直線的な流れが手賀川にぶつかる形で流れ出ていくという流況を形成する。そのため、手賀沼の内水の滞留時間が年間を通し大幅な減少が見られ安定し、大きく改善された。しかし、沼の形状が影響し、局所において流速の遅い部分があり改善されきれていない。

次に、仮想手賀沼として図3(C)では、出島撤去後のものであるが河川自体の流入量はかわらず汚水の滞留時間の変化は見られない。このため、沼の形状のみを変化させただけでは水質改善の傾向が見られなかったのではないかと考えられる。

導水の影響がなければ出島の有無に関わらず内水の滞留時間の変化は遅いままとなるため汚濁の改善には至らない結果になる。また、導水のみを稼動させた場合、強い直線的な流線が出現し、沼の凹部に滞留水域を生じさせているのがわかる。

出島撤去、北千葉導水路からの浄化用水の導入を行うことで流況の改善と、滞留時間の減少を導き出していることが明らかとなった。しかし、沼の形状による局所的な滞留の改善にまでは至っていないと思われる。
