## 画像解析による谷津干潟のアオサ繁茂特性

千葉工業大学 学生員      ○上林      年  
 千葉工業大学 フェロー      瀧      和夫

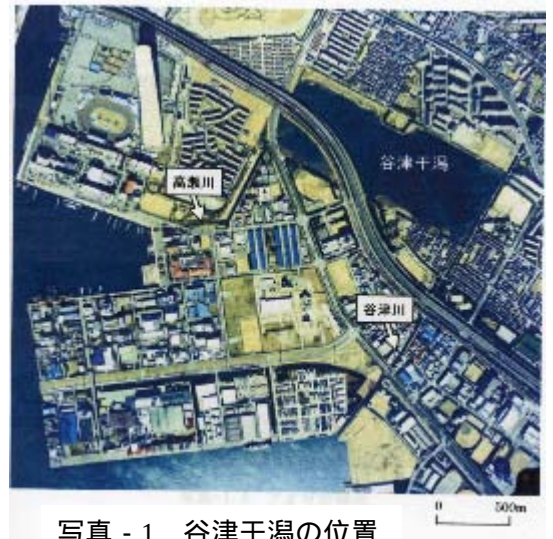
写真 - 1 谷津干潟の位置

東京湾奥部に位置する谷津干潟（写真 - 1）はかつて前浜干潟であったが、1970 年代以降の埋め立てにより周囲を遮断され、地形学的に潟湖干潟のような形状へと変貌している。谷津干潟は、高瀬川と谷津川の東西 2 河川により東京湾と結ばれており、干潟内の海水の交換はこの 2 河川を通じて行われている。

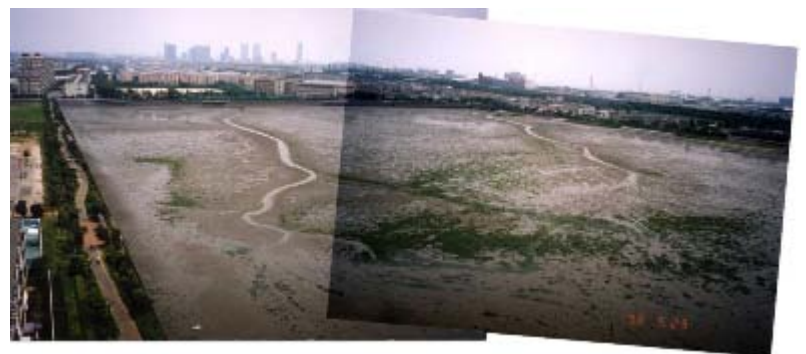
図 - 1 解析に用いた定点観測写真（合成後）の一例

解析対象は、1996 年 7 月から 2001 年 8 月まで、谷津干潟北部の住宅街より干潟内各方を撮影した定点観測写真を用いた。各撮影日毎に写真をスキャンした後、図 - 1 のように複数地点の写真を合成した。合成した写真は、大まかに干潟東部・中央部と分けた。その後、画像編集ソフト Corel Painter Essentials 2 および Adobe Photoshop Elements 3.0 を用い、干潟領域外の背景部分を白色、干潟内のアオサの繁茂領域を緑色で、図 - 2 のようにマーキングした。そして、マーキングした画像の白色、緑色のピクセル数より、アオサ繁茂領域と干潟全体の領域から面積比を算出した。また、マーキングした写真を平面地図にマッピングする事で、経年変化に伴う繁茂の傾向を調べた。
