## 水衝部の河床洗掘と河床構成材料に関する研究

### 2. 調査概要

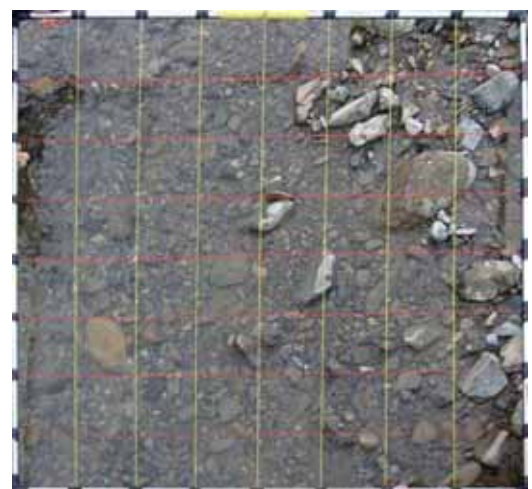
写真-2 No.30 表層写真(外岸部)

調査対象河川は多摩川左支川の浅川である。浅川の河床勾配は1/150～1/230であり、急流河川に分類される。本調査は、浅川9.2km付近の護岸対策箇所で行った。ここは水衝部付近に設置されている根固め工が度重なる出水により縦断的に崩落し被災した区間である。護岸改修工事を行う際、河道を締め切って流れを切り替えることにより、河床表面が現れた水衝部付近について河床材料調査を行った。写真-1、図-1に調査箇所の平面形状、横断図と河床材料調査箇所を示す。測線No.29は9.2km地点に対応している。No.27下流部にある突起物は、根固め工が被災を受けて崩落し、河道流心側に突き出たことによって結果的に、根固め水制の役割をしている。河床材料調査箇所は、各測線毎に低水路内を外岸部、中央部、内岸部と3箇所に区分し、写真-2のように表層河床をデジタルカメラで撮影した。各箇所で撮影した表層写真について画像解析を行い、河床粒度分布を算出し、検討を行う。加えて、No.28の、No.30のの箇所では

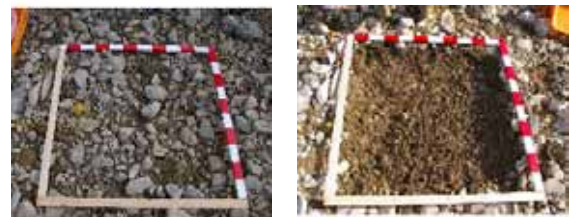
(a) 表層材料採取前 (b) 表層材料採取後

図-4 ふるい分け試験作業状況

図-3 は画像解析結果とふるい分け試験との比較である。両者は、 $D_{40}$  以上ではほぼ同じ曲線を描いているが、それ以下では大きく異なる。表層画像解析法においては、画像で評価出来る限界の粒径は、3mm程度である。それに対してふるい分け試験では 1mm以下の河床材料の評価が可能であるため、 $D_{40}$  以下の差が大きくなったと考えられる。ふるい分け試験では図-4 に示すように、最大礫径程度の深さまで河床材料を採取するため、洪水時に河床の安定化に寄与していると考えられる河床表層材料のみでなく、それより下層にある細粒土砂も多く採取するので、細粒土砂分を過大評価しているとも考えることができる。今後の改善策として、ふるい分け試験の際に表層に露出している砂礫を採取し、ふるい分けを行うことで河床表層構成材料の評価を行うことを計画している。また、水理学的視点から洪水中の河床材料の移動厚さも調べる必要があるとあり、このことは、河床材料調査法の精度を高めることにもなる。
