航空写真を用いた河道の変化の考察

A study on changes in the river channel condition the aerophotography

日本大学 学生会員 桂川 晃一
日本大学 正会員 吉川 勝秀

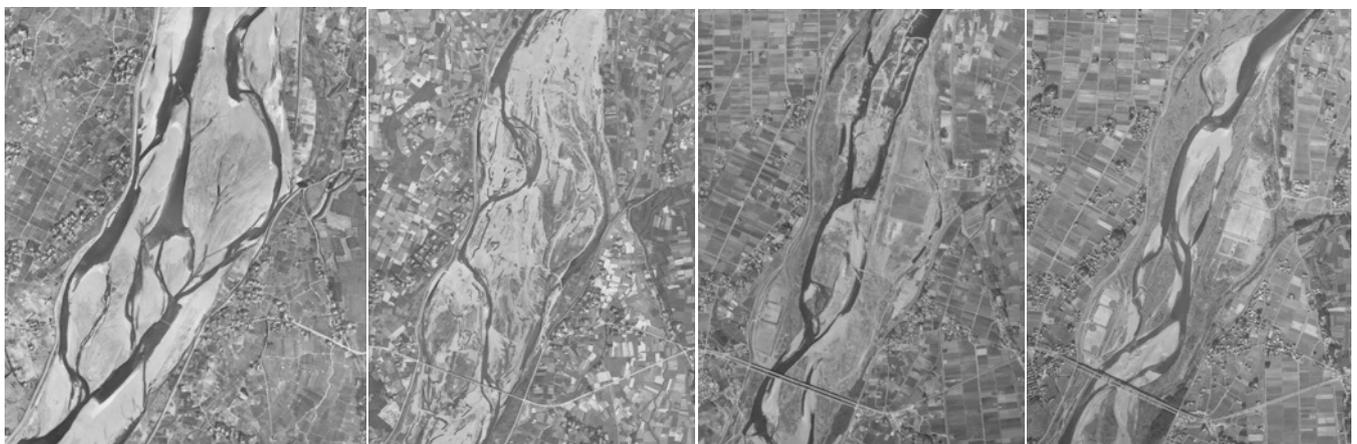
写真 - 1 は、航空写真から鬼怒川(栃木県上三川町付近)の変遷をみたものである。

鬼怒川の上流には昭和 31 年、41 年、58 年とダムが 3 つ建設されるとともに 3 つの取水堰も設置されたが、河川水の流量の低下により下流の流れが細くなったことと、砂利採取と上流からの土砂供給の減少により土砂の移動が少なくなったことが、顕著に表れている。

これら写真の中でまず、昭和 23 年～昭和 39 年の間は水の流れは大きく変わり、特に昭和 23 年の河道内は、水と砂利でほとんどを占めていることがわかる。季節や、

洪水の有無にもよるが、年が経つにつれて流れが細くなっている。昭和 39 年～平成 15 年の写真下部の橋付近に注目すると、流れが右岸の方に定着している。また、他にも次第に固定化している箇所もあることがわかる。

また、昭和 23 年には樹木などの植生はほとんど見られないが、その後、繁茂していることがわかり、平成 15 年には、樹木などの植生が繁茂していることで流下能力を妨げている。一方で、河床の低下により流下能力が増えている。これら 2 つの影響により、流下能力が変わっていることが考えられる。

写真 - 1 鬼怒川(左から昭和 23 年、39 年、61 年、平成 15 年)

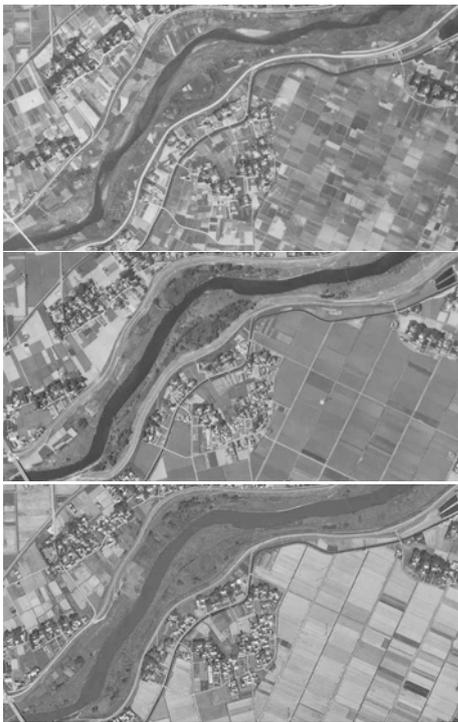
写真 - 2 は、航空写真から小貝川(茨城県常総市付近)の変遷をみたものである。写真を順に追って比較すると、昭和 39 年～平成元年の間は、植生が繁茂していることがわかる。次に、平成元年～平成 5 年を比較すると、植生が伐採された場所があることがわかる。これは、昭和 61 年の台風で、治水の安全の低下の問題が生じたので、樹木を伐採して治水安全度の回復が図られたことによるものである。

写真 - 2 小貝川(上から昭和 39 年、平成元年、5 年)
木曽川

河道・河川敷の植生は、やがて大きな樹木に成長し、洪水の疎通能力を低下させる要因となり得る。流下断面積の減少と河道の粗度係数の増大が生じ、流下能力が減少する。実際に小貝川で生じた昭和 61 年 8 月の洪水では、河川敷内樹木や橋脚や構造物などの影響も指摘された。この洪水では中流部の堤防が 2 箇所破堤した。この災害後、治水能力を確保するため、残す木を地域の住民が選択してそれ以外の高水敷(複断面の河道内の高い敷地で、洪水による冠水頻度が低い場所。)の樹木の伐採が、昭和 61 年～平成 4 年を中心に行われた。

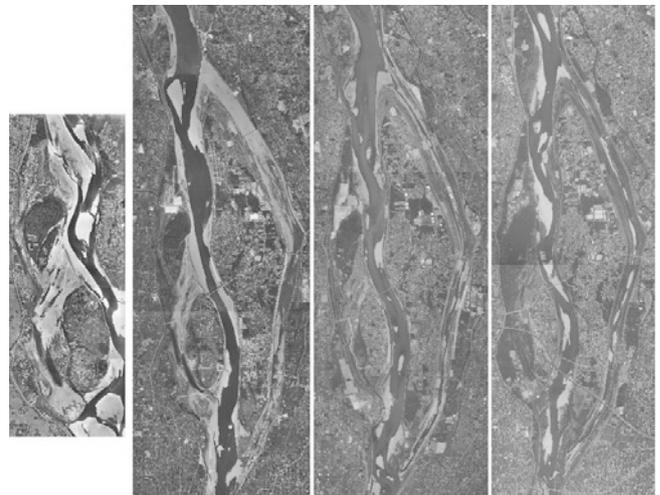
写真 - 3 は、航空写真から木曽川(岐阜県各務原市付近)の変遷をみたものである。昭和 23 年では、土砂の堆積が多く見られるが、河道での植生はほとんど見られない。昭和 34 年までの間では、河道も広く進路を変えていることがわかる。しかし、時間の経過とともに樹木が繁茂し、河道の細路化・固定化が進んでいる。木曽川は昔より、しばしば大洪水が起き、それに伴い土砂の移動もあったと考えられるが、上流にダムが設置されるなど洪水調節が行われているため、また、上流からの土砂供給が減少するとともに、砂利採取による河床低下や、取水堰からの取水により、洪水が減少傾向にあると考えられる。

とができず、安全でない場所になりつつある。写真 - 3 中央から下部の場所に注目し、比較すると、昭和 23 年～昭和 34 年にかけては流れが減少し、平成 12 年にかけて植生が侵入し、繁茂している。このことから、特に子どもや女性などの利用者には注意が必要であり、樹木の適切な管理が必要であると考えられる。

写真 - 3 木曽川(左から昭和 23 年、34 年、60 年、平成 12 年)

また、河川敷は公園に指定されて利用が進んでいるが、樹木が生い茂ることで、河川利用者を外から見通すこ
