LU横断溝について

昭和興業 正会員 蛭田 豊

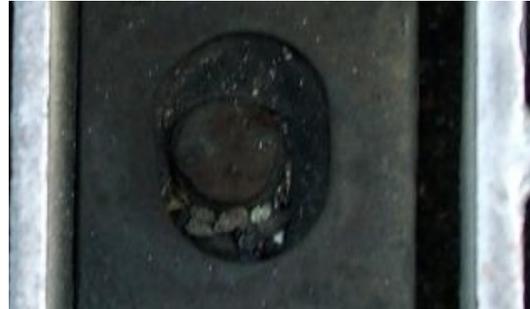
現在施工されている横断溝において、1番問題視されているのが、グレーチングを固定してある、ボルト類の錆や劣化により、破断を起こし(写真1)本来グレーチングの固定の役割が失われる事により、グレーチングに無理な負荷がかかることにより、変形を起こし、最悪の場合、グレーチングが飛び跳ね事故を起こす事例も報告されています。

写真1 ボルトの破断

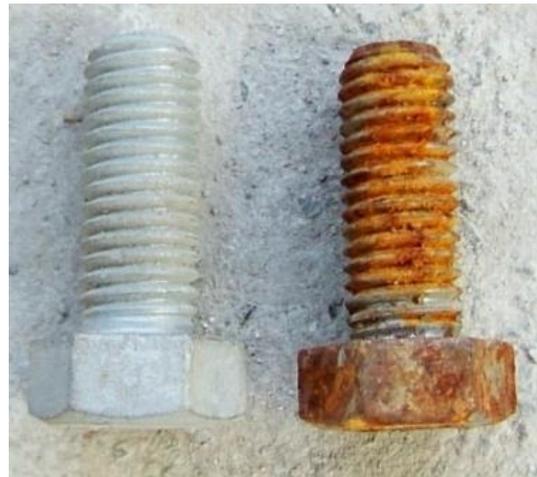
そこで、現在横断溝に使用されているボルト類の防錆加工について調べました。防錆加工については、一般にユニクロと呼ばれる電気メッキが使用されています。このユニクロと呼ばれるメッキ方法は安価であり一般のボルト類の主流ではありますが、耐食性に弱く、塩水噴霧実験において240時間で白錆が発生し、480時間で赤錆になりました(写真2、左実験前、右実験後)。つまり、ユニクロメッキはクロム酸クロムの組成割合の低い処理剤で光沢をえたもので、青みがかった銀色の被膜が生成された表面処理であり、外観は良いのですが、錆に弱いメッキ方法である事が分かりました。

写真2 錆の発生状況

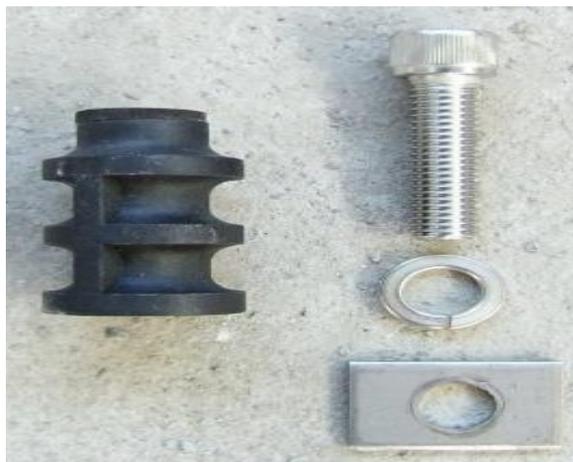
ボルト類のメッキなどによる表面処理だけでは、冬の凍結防止対策に散布する塩化カルシウムに起因する錆に対する対策では不十分であることが実験より判明しました。そこで同等の強度特性と塩化カルシウムに起因する錆対策として、ステンレス製のボルトの使用と腐食によるボルトとインサートの癒着を防止するためにインサートにはFRPインサート(写真3)を使用しました。

写真3 ボルト、インサート

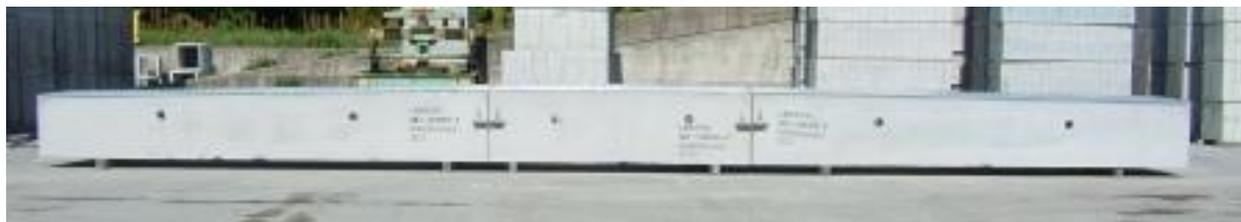
茨城県北茨城市役所の協力を得て、工業団地で使用していた破損した既設の横断溝の取替え工事に使用してもらいました。ただ、そのとき、役所の方から、いくつか条件が示されました。工業団地内の都市計画道路なので片側交通止めにして欲しい、さらに、朝夕のラッシュの時間は交通止めができないとの事でした。そこで、縦断勾配3%・横断勾配1.5%・水勾配0.5%をプレキャスト製品自体に加工を施し施工延長9mを施工する事になりました。短期間で施工を行うために、製品の長さを、3.5mを2本、2mを1本にしました(写真4)。

写真4 プレキャスト製品

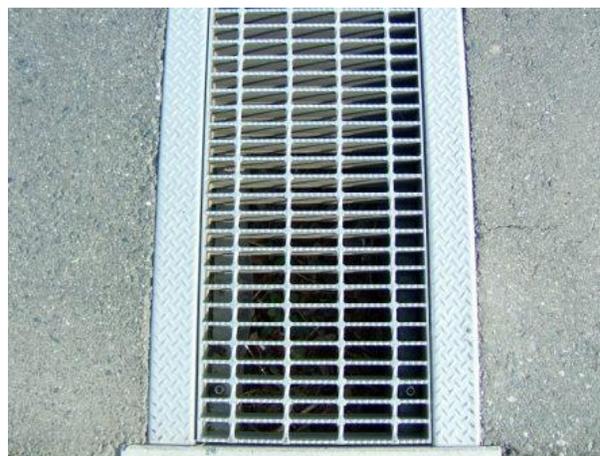
施工後3年が経過しましたが、ボルト類の錆の発生、破断、グレーチングの変形などの不良箇所が発生していません(写真5)。

写真5 3年経過
