## レンガアーチ橋の耐震補強について（紅梅河岸高架橋の施工）

本報告では、大規模地震対策として実施した、中央線神田・御茶ノ水駅間のレンガアーチ高架橋の一つである紅梅河岸高架橋(写真1)の耐震補強工事について紹介する。

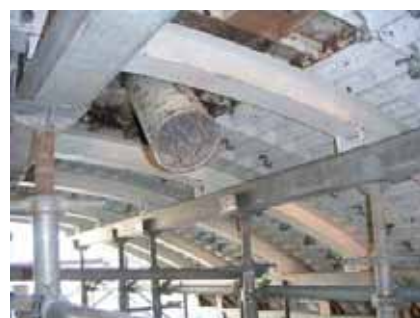
写真4 支保工・鋼製型枠・コンクリート投入口

上床版（アーチ部）コンクリート材料には、打設箇所が型枠で閉塞状態になり十分な締め固めができないことから、自己充填性の高い高流動コンクリートを採用した。また、充填性を考慮し型枠や支保工の材料には、現場のアーチ形状に合わせて曲げ加工をした H 形鋼を受材とする鋼製型枠を使用した。これにより元の構造体と同様のアーチ形状を形成している。頂部の鉄筋は打ち込みアンカーにて組み立てを行った。当初設計では主筋 1 本当たり 3 箇所のアンカーで支持する計画であったが、鉄筋量が多いことから組み立て中に自重による垂れ下がりが顕著となり、かぶりの確保が難しくなることが想定された。そこでアンカー 5 箇所に対応した。また、鋼製型枠はステンレス製による軽量化を図り、施工性を上げることに成功した。今回使用した高流動コンクリートは広範囲の圧送が可能であるが、アーチ端部の型枠の脱落が懸念された。そこで過大な圧力をかけずにアーチ全体にコンクリートが充填されるように投入口は 4 箇所とした(写真 4)。また、共用後のコンクリート剥落対策として、高流動コンクリートにひび割れ抑制ファイバーを混入し打設した。
