## ビオトープにおける水際植生の役割について

前橋工科大学 ○学生員 井出 皓亮  
前橋工科大学 正会員 梅津 剛

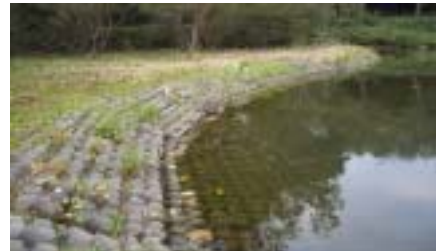
図-1 丹生湖の移行帯

人工水環境の調査に関しては、大学内にある人工池にて行った。この調査地点においては、浮島や人工的な陸地の形成により、オランダガラシ、ホテイアオイ、ウキクサ等が繁茂し、ヘイケホタル、クロメダカ、ホトケドジョウ、サカマキガイ、タニシ等の貝類が確認できた。昆虫の幼生や卵も確認できるため、藻場や産卵場としての機能していることが考察できる。三面張りコンクリートの人工池では、移行帯が確認できず、浮遊植物の繁茂が多く見られた。ダム湖である丹生湖における調査では、移行帯となる領域にコンクリートによる護岸がなされていたため、水際領域に植生がほとんど確認できなかった(図-1 参照)。さらに、碓氷湖にて行った調査では、植物は沈水植物であるコカナダモという種が繁茂し、生物はモノアラガイ、カゲロウの一種、ヤゴ、クロメダカの卵等が確認できた。昆虫の幼生や卵が確認できたことから、水生生物や水陸棲生物にとって格好の藻場、産卵場として機能していることが推察できる。またコカナダモが根床としていた土壌は、腐食した植物体や粘土により構成された粘性土であり、同じ沈水植物であっても、コカナダモのように底層表面に横たわるようにして、旧茎から多数の繁殖力旺盛な新しい茎により繁殖していくタイプの沈水植物が有利であると考えられる。

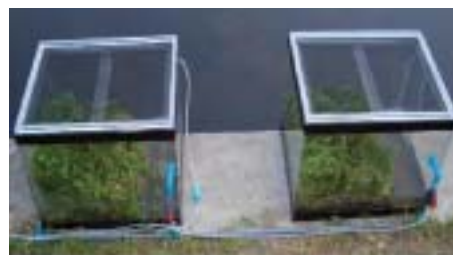
図-2 実験装置の様子

水槽内における水循環は、約 2L の窒素系の水溶性汚濁を多分に含む畜産排水処理水を 2 時間おきに貯水池より水中ポンプを用いて給水し、一定水位に達するとオーバーフローによって排水されるシステムとなっている(図-2 参照)。この装置における、給水時の水質と、排水時の水質を測定することにより装置内での水質変化の計測を行う。また、植生状況の観察も並行して行う。

実験には、クレソンのみを繁茂させた水槽 1 と、活性汚泥約 4L を投入しクレソンを繁茂させた水槽 2 の 2 つの水槽を用いた。
