# 地中爆発を受ける埋設鉄筋コンクリート板の損傷に関する研究

防衛大学校 学生会員 ○ 峠 康之  
学生会員 市野 宏嘉  
正会員 大野 友則

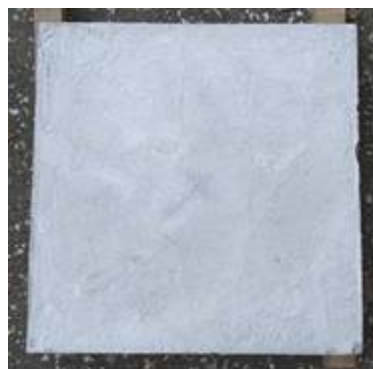
写真-1(a) 表面

写真-1(a)より、乾燥砂の場合、試験体表面には特に変化は見られなかった。また写真-2(a)より、湿潤シルトの場合は、試験体の中央に1本のひびが入っており、ひび割れに沿ってコンクリートが圧潰して剥離している。

供試土が乾燥砂の場合の試験体の損傷状況を写真-1(a)～(c)に示し、供試土が湿潤シルトの場合の試験体の損傷状況を写真-2(a)～(c)に示す。供試土が乾燥砂の場合と、湿潤シルトの場合での爆発後の試験体の損傷状況を比較すると、乾燥砂の場合は損傷が比較的軽微な一方で、湿潤シルトの場合は、乾燥砂の場合と比較して試験体の損傷が激しくなっている。

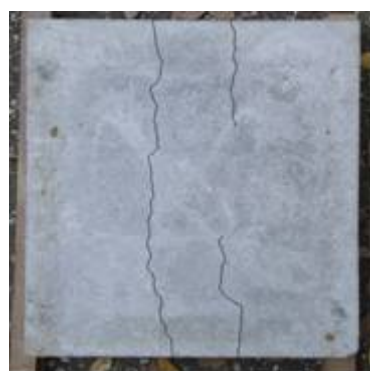
写真-1(b) 裏面  
(ひび割れを加筆して強調)

次に試験体裏面の損傷を検証する。写真-1(b)および写真-2(b)より、乾燥砂、湿潤シルトともに2本の鉄筋に沿ってひび割れが伸展している。しかし、ひび割れの大きさは、乾燥砂で最大0.2mm(写真-1(b)のひび割れは加筆して強調されている)、湿潤シルトで最大9.5mmであり、大きく異なる。また、一部ではコンクリートが剥離し、鉄筋が露出している。
