## 東京都心部における河川の変遷と川からの都市再生に関する研究

日本大学理工学部 学生会員 ○木村美瑛子  
日本大学理工学部 正会員 宮本 守  
日本大学理工学部 正会員 吉川 勝秀

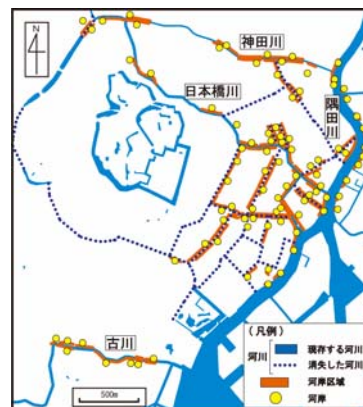
図－1 明治40年代前半の河川と河岸の位置図

図－1は明治40年代の河川と河岸を示している。図－1より、多くの河川と共に、約70箇所の河岸が存在することが確認できる。

一方、Type Cには日本橋川、神田川、古川の順で多くの公園が属し(隅田川は河川沿いに連続的な整備がなされているので除く)、日本橋川・神田川では、特に下流域に多くの橋詰公園が存在した(写真-2(左))。図-1で示した明治期の河岸区域と現在の公園を比較すると、日本橋川・神田川の公園の約70%は河岸から転じており、下流域に公園が多いのは河岸の名残だといえる(表-1)。しかし小規模であるため、ベンチしか備わっていない箇所も多い。

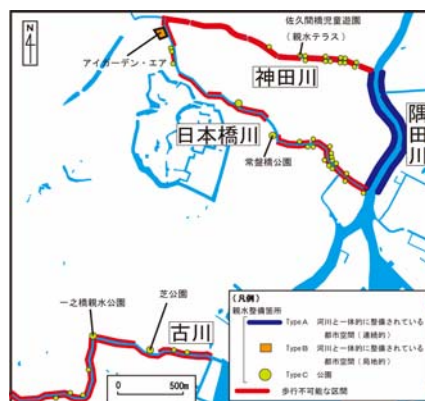
図－2 対象河川の整備状況

親水空間の活用の方角性を示すため、親水箇所の規模により、Type A(連続的に河川と一体的に整備されている都市空間)、Type B(局地的に河川と一体的に整備されている都市空間)、Type C(公園)に分類し、図－2に示した。

写真-2(右)のように、日本橋川・神田川・古川の大部分では、河川沿いの建物や直立型堤防により河川に近づけない区間が多かった(図-2)。また、区間延長に対する歩行不可能な区間の割合を表-2に示すが、神田川、古川、日本橋川の順で歩行不可能な区間が多く、神田川では99%が歩行不可能な区間であった。

図-3より、ほぼ全域を高速道路で覆われているが、表-2より神田川・古川に比べて多くの歩行可能な空間が存在することがわかる(36%)。また図-2より、親水空間に関して他の河川と比較すると、都市空間と一体的に整備されたアイガーデン・エアや、古川の2.5倍もの公園数が存在する。他の河川に比べ、人が近づける機会が多いことが明らかになった。

表-2より、歩行不可能な空間の割合が99%を占める神田川であるが、図-2と表-1より、下流域には河岸の名残である橋詰公園が密集していることが明らかとなった。

図-3より、全域が高速道路で覆われているが、図-2より、橋詰公園より大規模である芝公園が存在することから、歩行可能な空間(20.5%)となっている。従って、公園の設置により、歩行可能な空間が増加している。

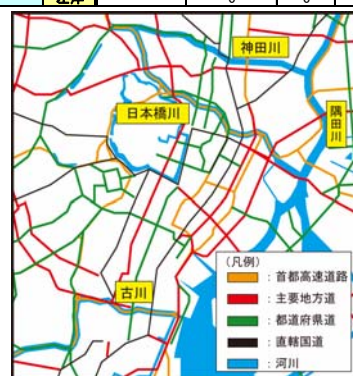
図-3 対象河川と周辺の道路網の関係

図-3は、対象河川と周辺の道路網を示している。図-1に示した消失河川は、埋め立てや暗渠化により、現在は道路網と化しており、消失河川の約8割が道路となった。また、日本橋川のほぼ全区間と古川の全区間の上空を首都高速道路が占有している。これは、都市の連続した公共空間であるために河川が利用された結果である。
