# コンクリート表層部に発生する砂すじおよび砂縞の発生メカニズムに関する研究

東京理科大学 学生会員 ○三田 勝也  
 東京理科大学 学生会員 佐々木憲明  
 東京理科大学 学生会員 佐々木 彬

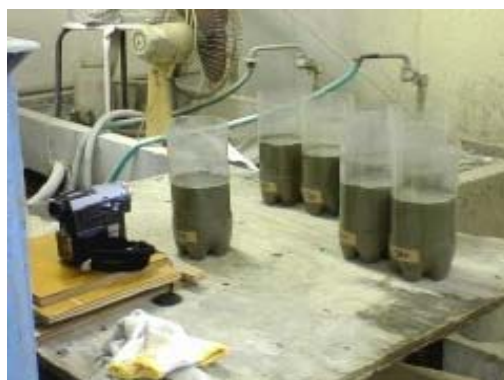
写真-1 下層打込み後のビデオカメラによる撮影状況

今回使用した型枠は、高さ 30cm の 1.5ℓペットボトル (直径 8.8mm) の上部 10cm を切り取った高さ 20cm の写真-1 に示した形状のものである。砂縞の発生機構を調べる試験では、さらに底面から 7cm, 12cm, 18cm のところで型枠側面に (100 円程度の文具用) カッターを用いて水平に約 90mm のスリッ

砂すじおよび砂縞どちらの場合も、ビデオカメラを用いて、欠陥形成の様子を記録した (写真-1)。

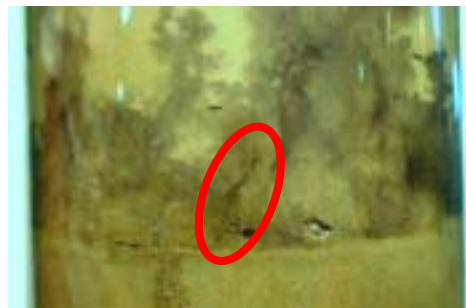
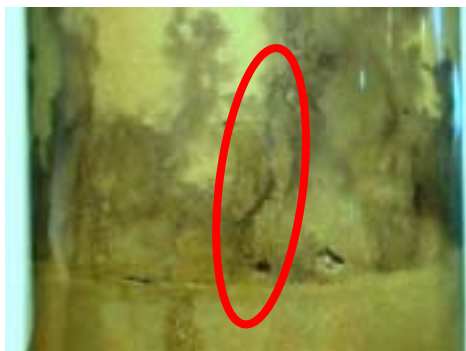
写真-2 砂すじの様子 (打重ね時間間隔 90 分)

(a) 締固め直後の砂すじの様子

(b) 締固め直後より約 10 秒後の砂すじの様子

写真-2 は、打ち重ね時間間隔が 90 分における打重ね直後とそれから約 10 秒後の砂すじの様子を示している。写真 (a) は突き固め直後の様子であり、赤○をつけた箇所は、上層コンクリートを供試体中心部から入れ始めたため、型枠に接する一部にまず空隙が形成され、その後のコンクリート打込み時にも空隙の大きさは若干小さくなるものの残存し、突固め時にその空隙内にこわばり始めた下層上面に溜まったブリーディング水が瞬時に流れ込んで発生した模様である。その後静置したにもかかわらず、赤○をつけた部分をブリーディング水が上昇し、写真 (b) のように砂すじが進展していった。この様子は、程度の差はあるが、打ち重ね時間間隔 30 分以上すべての場合に見られた。以上観察結果をまとめると、以下の①～③のようになる。

- ①打込み時直後に型枠面付近に空隙形成される。
- ②締固め直後に、その空隙にブリーディング水が速やかに流入する。その後の締固めによって水道が形成され、締固めが進むに連れてその水道を中心に水が上昇し、その付近のコンクリートが洗われる。
- ③締固め終了後も、水の上昇が続き洗い出されて砂すじとなる部分が広がる。

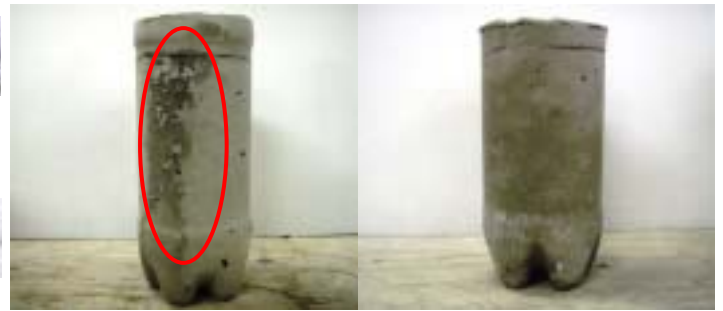
写真-4 脱型後に発生する砂すじ

( $W=180\text{kg/m}^3$ , 底面から 18cm にスリット)

写真-4 は、スリット部での砂縞と脱型時に表層部のペーストが剥離して砂すじの両方が発生した例である。こうした例は、 $s/a$  が 47% と大きい配合でかつスリットが上部あるいは中部にある場合に見られた。また、砂すじは、スリットの上方にも発生する場合もあったが、スリットの下方に発生しやすいようであった。こうした砂すじは、打重ねの場合に発生した砂すじよりも、すじの深さは浅いようであった。以上のことと観察の結果より、スリットの上部あるいは下部のコンクリートから析出したブリーディング水は、型枠面に沿ってスリットから漏れ出すように水道を形成し、水道周辺に砂すじを形成したと考えられる。そのため、打重ね時に下層上面に溜まった水によって一気に洗い流されるのと異なり、砂すじの深さが浅くなったと考えられる。また、 $s/a$  が大きいほど、型枠と接する部分でコンクリート中に捕獲されるブリーディング水量が多くなり、脱型に剥離する型枠と接する付近の脆弱な層が発生しやすくなったと考えられる。
