## 光学ストランドを用いた道路橋の動的挙動モニタリングについて

(株) 間 組 正会員 ○蓮井 昭則  
(株) 宮地鐵工所 正会員 永谷 英樹  
京都大学大学院 正会員 大島 義信

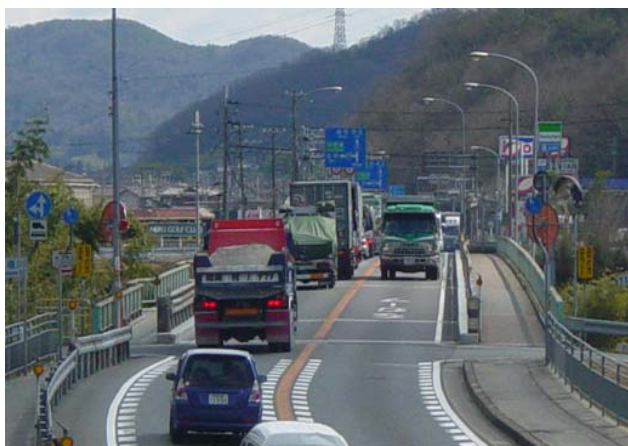
写真-1 道路面の状況

対象とした橋梁は全長 187m 幅員 8m の 2 車線国道橋で, 交通量は多く, 昼夜の別なく長距離トラックなどの重車両が多数往来している. 橋梁は供用開始後 40 年以上経過し, 既に増設縦桁設置, 床版増厚などの補強工事が施されている. 道路面の状況を写真-1 に, 計測した径間を写真-2 に示す. 橋梁の形式は 7 径間ゲルバー鋼鈑桁で幅員は 8 m, 2 車線道路が 4 本の主桁で支持されるという比較的シンプルな構造である.
