スクリーンを用いた土石流対策

JR 東日本 正会員 松沼 政明
 JR 東日本 正会員 根橋 和也
 JR 東日本 非会員 梶本 一郎
 JR 東日本 正会員 猿谷 賢三

鉄道沿線の土石流対策として検知センサーが設置されている。本稿では検知センサーの設置された箇所に対して想定される災害規模を確認した。さらに、土石流災害対策についての要求性能を設定し、H鋼造スクリーンによる土石流対策工の適用を行った事例について述べる。

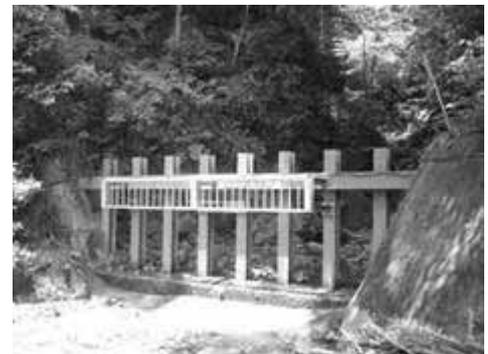
図-1 土石流検知装置

土石流検知装置(図-1)に関連して、以下の課題が挙げられる。

- ・ 仙山線災害と比較し、規模が100分の1程度の渓流に設置されており、線路横断排水設備も十分な機能を果たしている。
- ・ メンテナンスコスト及び誤作動による安定輸送への弊害

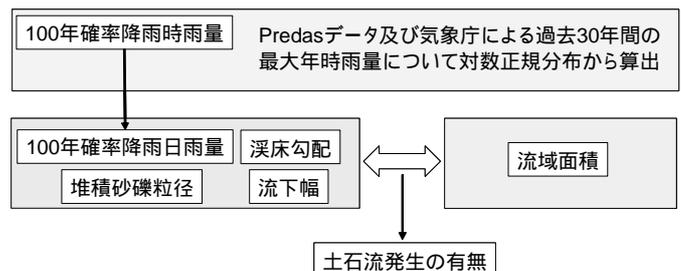
図-2 土石流発生可能性の検証手順

検証には、100年確率日降雨量や流域面積、渓床勾配等の変数を用いる。図-2に示す検証手順により、表-1に示す各雨量計の推定100年確率降雨量及び表-2に示す土石流発生可能性についての結果を得た。表-2に示す通り、土石流発生可能性のある箇所は、14箇所中3箇所であり、全て検知装置が設置している箇所であった。

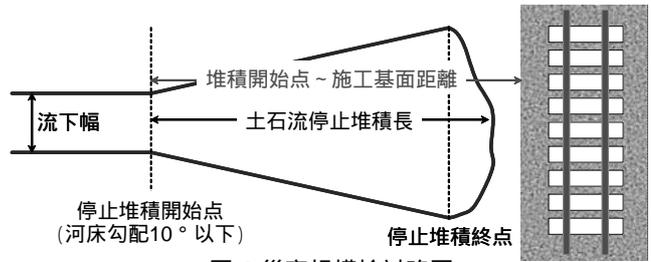
図-3 災害規模検討略図

土石流発生時に土砂が線路(施工基面)まで到達するかどうかについて検討を行った。まず、土石流量および流下部平均勾配により土石流停止堆積長を算出する。次に、堆積開始点から施工基面までの距離と土石流停止堆積長とを比較し、土石流発生時に流下する土砂が線路内に到達するかどうかを把握した(図-3,表-3)。

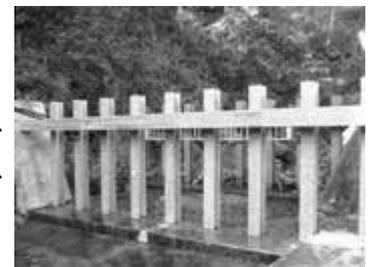
図-4 H鋼造スクリーン

対策工として、H鋼造スクリーンを用いることとした。これは透過型砂防ダム的一种の鋼製スリットダムを参考としたものである。対策工を検討する上で、施工基面外までの土砂流入を許容する場合、土石流全量を補足する必要はなく、計画補足土砂量を、想定される全量の50%~80%程度とすれば、施工基面まで土砂が到達せずに済む。そこで、平時は土砂を下流に流し、異常時の土石流は補足するという透過型のタイプの対策工とした(図-4)。

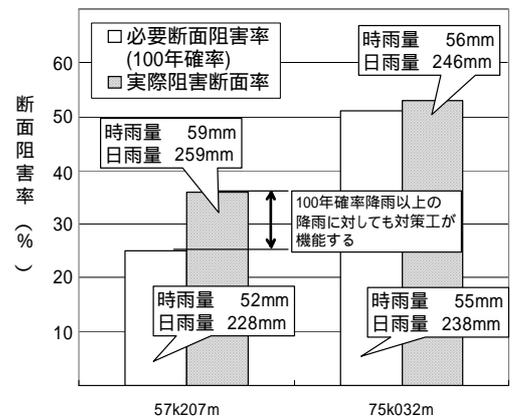
図-5 断面障害率向上による耐降雨量の変化

その結果、図-5に示す通り、施工した実際障害断面率は、100年確率雨量を用いた必要断面障害率以上のものとなり、断面障害率より算出した耐降雨量は時雨量にして、1~7mm、日雨量にして8~31mm向上した。改正規制値(時雨量55mm)以上の耐降雨量(時雨量59mm及び56mm)が得られ、土石流災害発生が運転中止後となることを定量的に検討することができた。
