セラミックインサートの海域環境における耐食性試験

明電セラミックス株式会社 正会員 ○長津 伸明、正会員 飯田 憲、柘植 尚人
 五洋建設株式会社 正会員 杉田 繁樹、清田 晃平

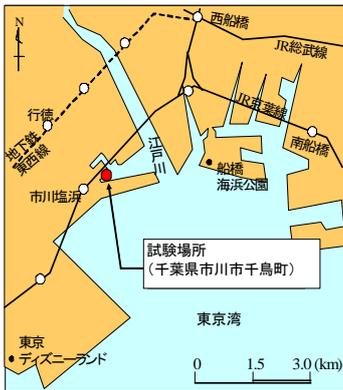
図-1 試験場所位置図

千葉県市川市千鳥町地先に位置する東京湾江戸川河口付近の試験場で、満潮時には試験体が海水に浸り、干潮時には海水が抜ける場所を選定した。

海域環境において潮の干満が発生する場所(図-1、図-2、写真-1、写真-2参照)に試験体のセラミックインサートを設置し、3ヶ月・6ヶ月・10ヶ月・15ヶ月暴露後にそれぞれ試験体を取り出し、錆の発生の有無やボルトの挿入可否を確認した。またそのねじ山の強度を確認するため試験体をモルタルに埋め込み、ねじ山せん断強度試験を実施した。なお、比較として鉄製インサートおよびSUS304製インサートに対しても同様の試験を実施した。

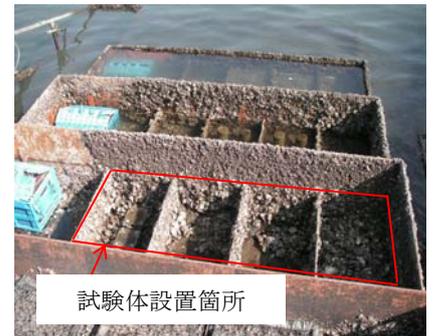
写真-2 試験場所詳細

試験体設置箇所

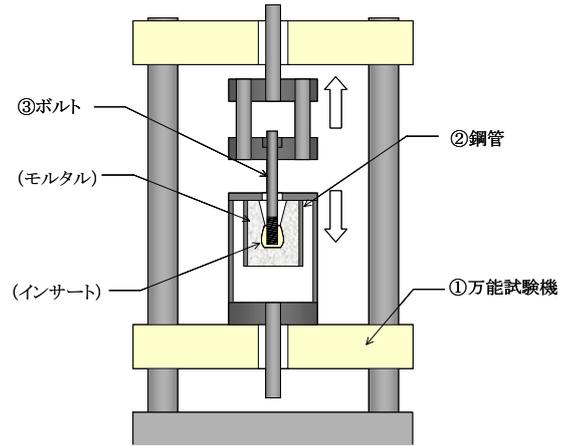
図-4 ねじ山せん断試験概略図

| 確認事項 | 方法 |
|---|---|
| ねじ山せん断試験 | 鋼管を用いてモルタルに埋め込み、万能試験機にて引張る |

このうち、ねじ山せん断試験の概略図を図-4に示す。

- ① 試験機: JTトーシ製 300kN万能試験機「AY-300S」
- ② 鋼管: STK400 外径60.5×厚さ2.3mm
- ③ 使用ボルト: SCM435 強度区分12.9
