## 圧気併用アブレイシブジェット（A J）工法による杭切断工事実績

鹿島建設株式会社 正会員 原田 恒樹  
鹿島建設株式会社 正会員 ○高木 泰雅

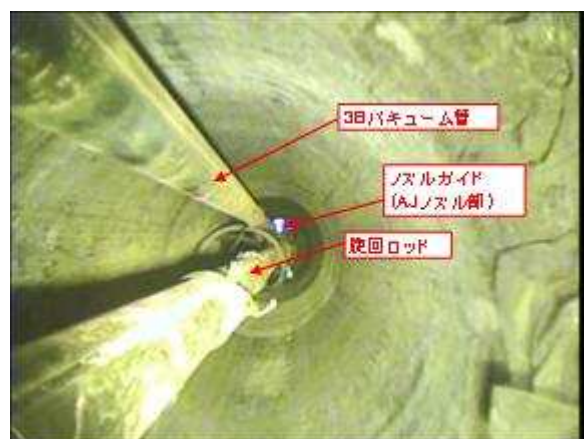
写真-3 杭切断状況（貫通時）

A J 噴射水の外周鋼管貫通時を写真-3 に示す。A J 噴射水が未切断箇所に当たり跳ね返って水しぶきが起きている状況を写真-4 に示す。実施工に際してはA J 噴射水の状況を監視し、跳ね返りがないことを確認しつつ杭切断を行った。

上流杭においては4日間、下流杭は3日間を要した。途中、A J ノズルの損傷・摩耗による施工中断しての交換や、A J 噴射水の外周鋼管貫通時の圧気のブローにより杭内圧力と外部水圧の圧力バランスが崩れ、杭内圧力を計画どおり保持制御することに大きな労力を必要としたが、A J 噴射部を気中状態に維持して極厚の場所打ち杭の切断を行うことができた。

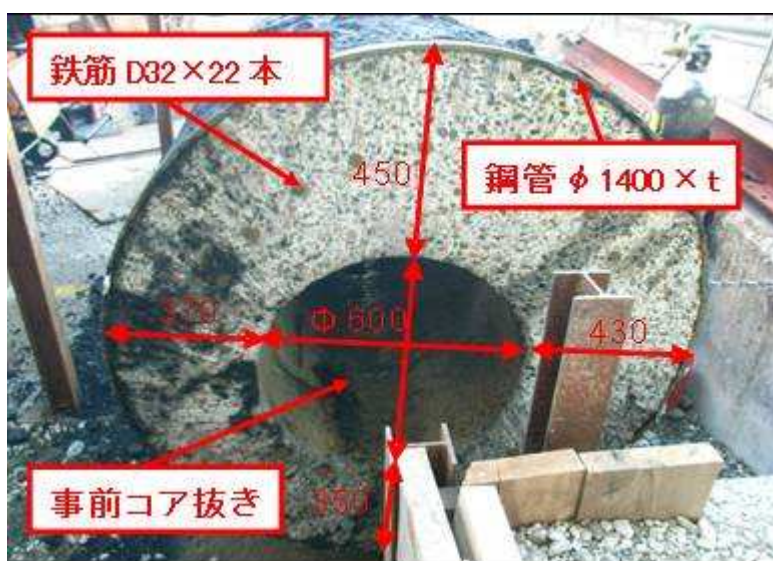
写真-5 杭切断面状況

過去の実績では杭1本当たりノズル1本で対応可能と計画していたが、当工事では杭1本当たりノズル2本が必要であった。これは杭内部がφ600と狭いため噴射したガーネットが跳ね返ってノズルに当たりノズル外周部が摩耗したこと、ノズル取付け時の芯出し調整誤差によりノズル内部が偏摩耗したことなどが考えられる。コンクリート切断片の流出による河川の汚濁については、pH<8.5を確認しながら作業し、問題なかった。上流杭、下流杭切断工事の施工実績を表-1に示す。また、図-3はA J切断作業時間の内訳を示す。杭切断・撤去完了後の上流杭切断面状況を写真-5に示す。
