# 那珂川上流域におけるみお筋の変遷に着想を得た 河道デザインに関する基礎的研究

宇都宮大学 学生員 ○水野 篤史  
宇都宮大学 正会員 池田 裕一

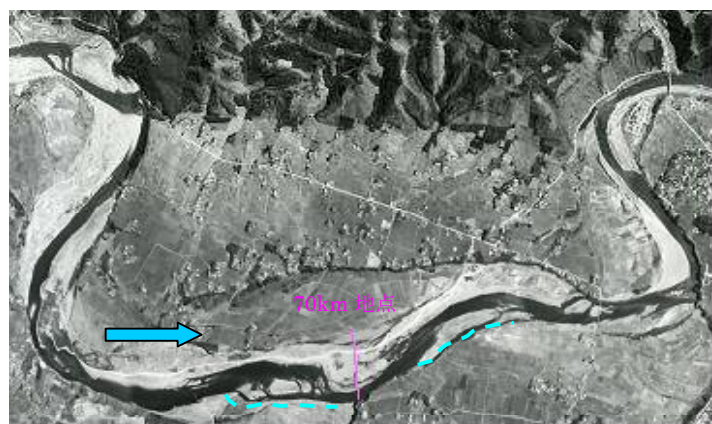
写真1 1969年空中写真 (66~74 km 区間)

写真 1、2 はそれぞれ 1969 年、1999 年の 66~74 km 区間の空中写真である。矢印は流下方向、細い実線は 70km 地点を、太い実線は繰り返し災害が発生している護岸をそれぞれ示している。2 枚を比較すると河川敷が広がる直線部において、写真 1 では細い破線で示す二次流路を有するなど、複雑な流路形

態であったが、写真2では1本の流路となっている。これは中小の出水ではもはや右岸側の高水敷に流れが乗らなくなったため、これにより左岸側に流れが集中することが破壊の原因のひとつになっている。では、高水敷きを下げると良いとも考えられるが、写真より右岸側には過去の流路の痕跡が残っており、この部分を掘り下げることによって太い破線で示す二次流路を追加し、昔の流路形態を復元することで左岸側への流れの集中を低減できると推測される。

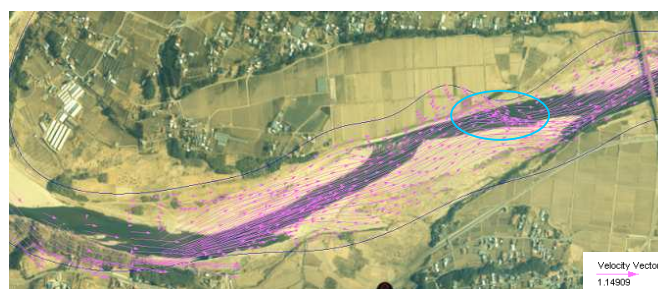
図4 流速ベクトル(流量2500m<sup>3</sup>/s)

図2は区間 70km 付近の河床高コンター図、図3、4はそれぞれ図2の破線で囲まれた部分における大規模出水時の流速ベクトル・水深コンター図を示す。

図4を見ると区間上流側のわん曲河道によって速度の大きい流れが右岸側に集中しているのがわかる。その後、流れは高水敷へは殆ど載らず集中したまま、左岸側へ流下している。その下流において円で囲んだ部分で速度ベクトルの方向が変わっており、その周辺で護岸の破壊・崩落が生じている。
