鋼トラス橋連結部材の取替えによる補強効果の検証

J R 東日本(株) 正会員 ○岡澤 亮太
 J R 東日本(株) 鈴木 希
 J R 東日本(株) 正会員 井口 重信

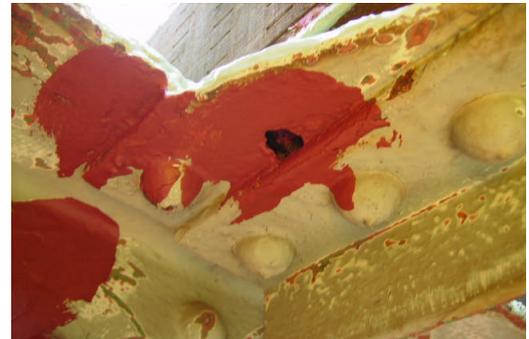
鋼トラス橋の全般検査において、ガセットプレートなどの連結部材に欠損や腐食による板厚減少のある箇所が見つかった。写真-1にケレン作業後の損傷箇所を示す。欠損の規模や板厚減少量などは比較的軽微であったが、耐久性を考えて当板等による補強を行うこととした(写真-2参照)。そこで、補強前後において、列車通過時の連結部材や主桁に発生する応力を測定し、補強効果を検証したので以下にその概要を示す。

写真-1 損傷箇所の例

発生していた変状は、①主構下ラテラルガセットの腐食およびリベット弛み、②縦桁上ラテラルのボルト・リベット弛み、③縦桁補鋼材リベット弛み、④縦桁横桁連結部のセットボルト弛み、⑤縦桁支点部の縦桁下フランジ山形鋼の亀裂、などであった。特に、縦桁支点部の横桁との連結箇所付近に損傷が多く見られた。

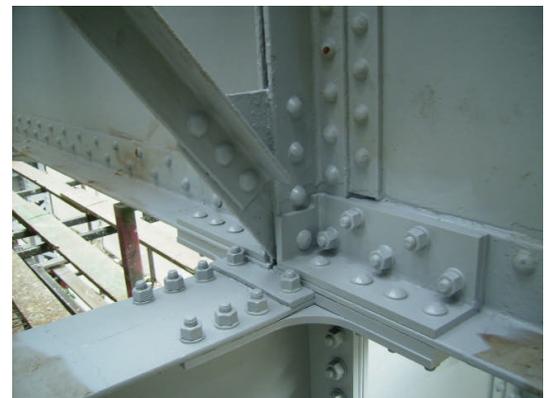
写真-2 補強箇所の例

当橋りょうは塗装の劣化も見られたので、塗り替え塗装と共に、当板による補強と下弦材プレートの交換などを行った。当板による補強は、既設のリベット孔にあわせて孔明けした補強材(PL-12~22mm)を、リベットあるいはHTBにて締結して行った。補強状況を写真-2に示す。当板による補強は、縦桁と横桁の接合部を中心に全部で 24 箇所、下弦材プレートの交換は 4 箇所行った。

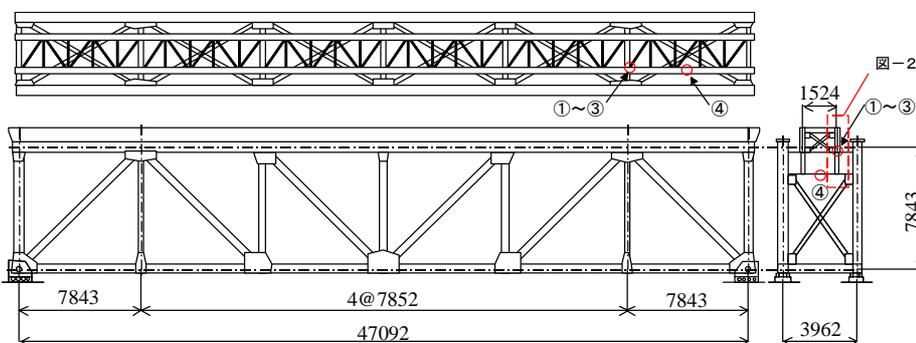
対象の橋りょうは、橋長 205m、9 径間連続鋼鉄道橋のうちの 1 連で、支間約 47m の上路プラットトラス橋である。架設年は 1924 年、経年 85 年である。図-1 に構造の概要を示す。なお、図-1 の○数字の箇所は、後述する応力計測箇所である。

図-1 対象橋りょうの概要図と応力計測箇所

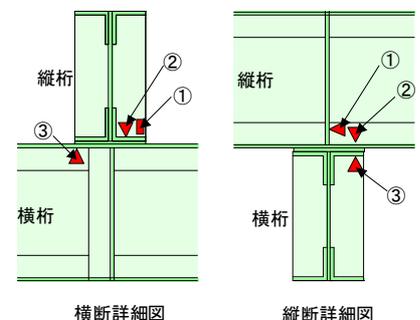
図-2 応力計測箇所

縦桁・横桁交差部の当板補強による対策の効果を確認するため、補強前と補強後において、列車通過時の部材の応力を計測した。測点は、図－1および図－2に示す4点である。列車の種別や速度が異なるため、

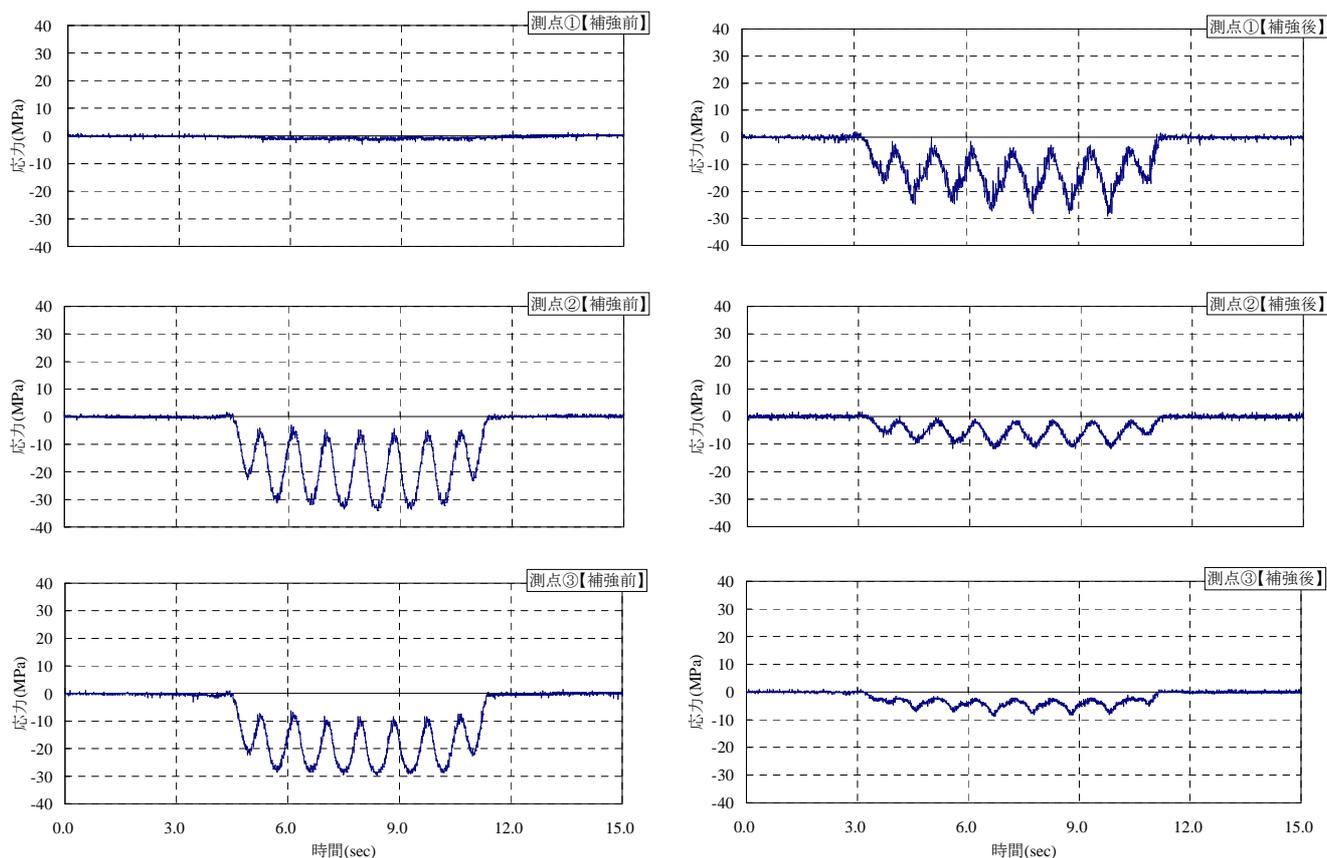
図－3 応力測定結果（185系7両80km/h）

図－3に185系列車7両編成の約80km/hでの各測点の応力計測結果を示す。測点①の縦桁端補剛材の鉛直方向応力は補強前においてはほとんど発生しておらず、十分機能していなかったものと思われる。しかし、補強後には最大で約30MPaの応力が発生し、補強効果が見られた。また、測点②および測点③については、発生応力が減少しており、こちらも補強効果が見られた。

表－1に、各測点の応力振幅の最大値を示す。測点①では、補強前より補強後のほうが大きくなっているが、発生前においては縦桁支点部の端補剛材下端が機能しておらず、縦桁下フランジの亀裂の原因になっていたためと思われる。しかし、発生応力が30MPaを超えており、将来の亀裂箇所の可能性があるため、注意して観察していく必要がある。測点②、③では、補強後の応力が45%以下に抑えられ、補強効果が確認できた。

今回の見つかった変状の原因は、列車の繰り返し荷重によって縦桁支点部のセットボルトやリベットが弛み、縦桁支点部に生じたばたつきによって、下フランジ山形鋼に高い応力が繰り返し作用したためだと考えらえる。応力測定の結果、当板による補強により一定の補強効果が確認できた。
