## 鉄道営業線石積土留擁壁へのアンカー施工における課題と対策

東日本旅客鉄道(株) 東京工事事務所 正会員 ○貴志 法晃  
 正会員 辻 浩一  
 正会員 小藺江洋二

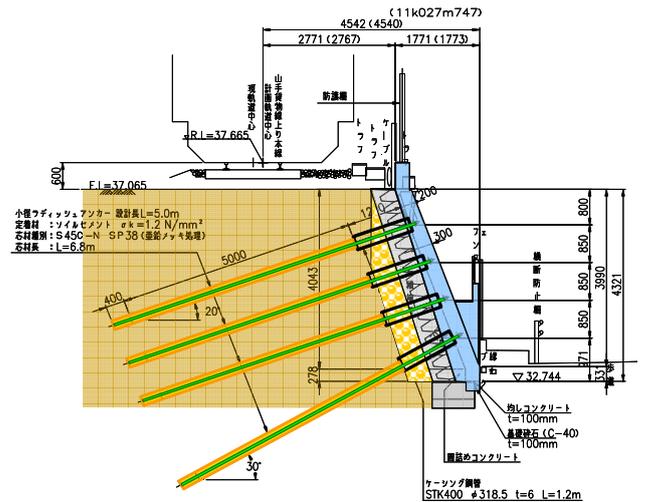
図-1 土留擁壁標準断面図

図-1に標準断面図、図-3に配置図を示す。施工位置は山手貨物線(埼京線・湘南新宿ライン)直下の盛土区間石積土留擁壁(施工延長70m)であり、この70m区間を擁壁高さや既存土留め壁の形状等からA~Hブロックに分けて設計を行った。小径ラディッシュアンカー(径 $\phi=200\text{mm}$ 、アンカー長 $L=4.0\sim 5.0\text{m}$ )は擁壁高さに合わせ2~4段に149本を配置、厚さ300mmの鉄筋コンクリート躯体にて補強を行うものである。石積土留擁壁の構造形式は、A~Eブロックは間知石積みの上に鉄筋コンクリートを巻き上げた構造、F~Hブロックは間知石積みだけの構造となっている。

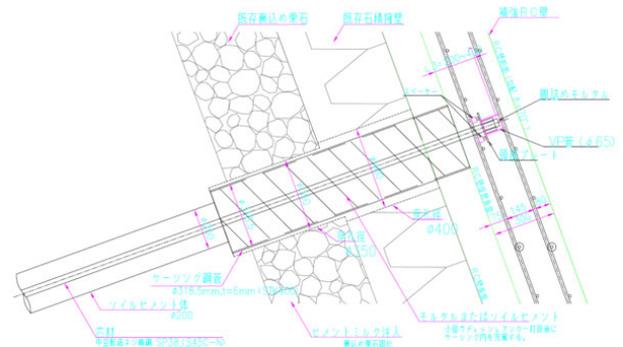
図-2 ラディッシュアンカー口元詳細図

アンカー体形成に先立ち、石積土留擁壁の検知石層及び裏込層をコア削孔する必要があるが、供用開始後50年以上経過した石積土留擁壁を削孔するにあたり以下の課題を考慮する必要がある。 (1) 間知石を直接削孔すると間知石相互間の圧縮力が崩れ、土留擁壁の崩壊が懸念されること。 (2) 裏込めの使用材料及び実状が不明確であること。特に(2)の裏込め状況については、裏込材材料が荒い粒径の栗石である場合、削孔時に裏込層がゆるみ、削孔不能となる可能性がある。また、目潰しが固結状態を呈していない場合は、 $\phi=300\text{mm}$ の鋼管とモルタルで形成する口元部に、モルタルが適切に注入されない可能性があるとともに、削孔後、鋼管を挿入するため、コアチューブを引き抜く段階で孔壁が崩壊し施工不能、さらには軌道変状へ影響が拡大することが想定された。

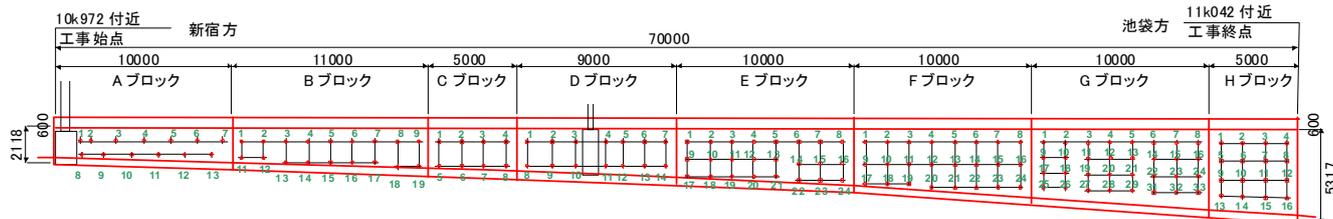
図-3 小径ラディッシュアンカー配置図

なお、支障物の影響により、設計位置の変更、アンカー長の変更が生じた箇所については以下の検討・対策を講じた。(英数字は図-3配置図中の位置)

D-2は設計長5.0mに対し、実施工長4.4m、E-18については設計長4.0mに対し、実施工長は3.4mとなった。このため、実施工アンカー長にて再度安定性の確認を行い、実施工長にて所定の強度が確保できていることを確認した。

実施工長では所定の安定性が満足できないことが判明し、アンカー位置を構造上有利となる下方へ変更を行った。

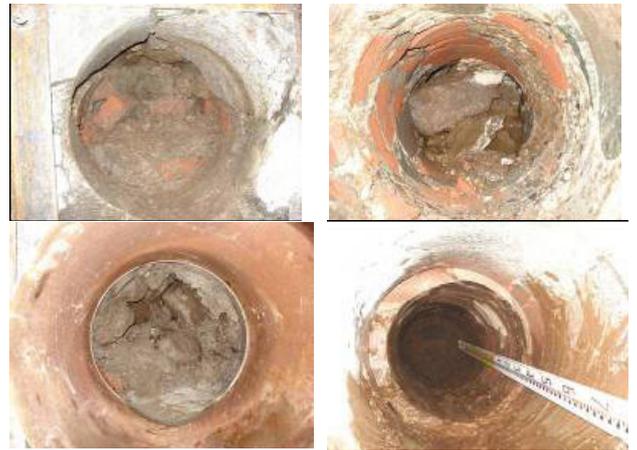
裏込状況を写真-1に示す。多くの箇所において、粒形の大きな栗石(φ=150mm程度)及びレンガ等が裏込め材料として用いられていることが確認できた。また、目潰し土砂による固結状況が十分とは言えない状態であった。このため、裏込層に固結材注入を行うこととした。

写真-1 裏込状況(上段:Hブロック 下段:Gブロック)

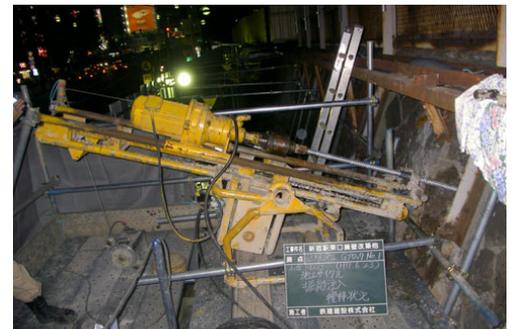
写真-2 アンカー体施工状況

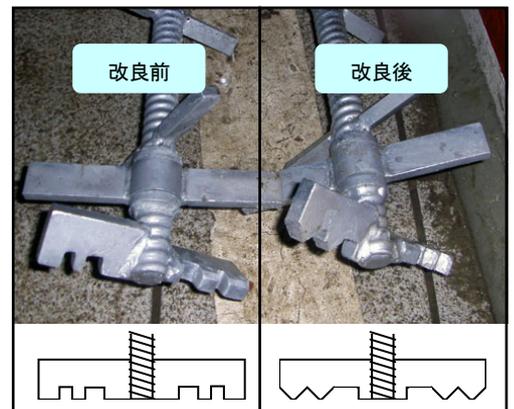
図-4 先端ビット刃先形状の改良

2点目の支障物に関して、小径ラディッシュアンカー工法は狭隘なヤードでの施工を可能とする反面、マシントルクに限界があり、支障物により掘削不能となった場合、掘削・攪拌体を兼ねる芯材を支障位置にて残置し、再度、検知石層の削孔から施工となり、工程上大きなロスが生じる懸念がある。そこで裏込層の削孔後、エアドリルにて支障物の有無を確認し施工を進めることとした。また、先端ビット刃先の形状を改良し、掘削能力の向上を図った(図-4)。
