## 谷津干潟におけるアオサ繁茂についての研究（その2）

千葉工業大学 学生員 ○逆井 仁志  
 千葉工業大学 学生員 高森 治虫  
 千葉工業大学 フェロー 瀧 和夫

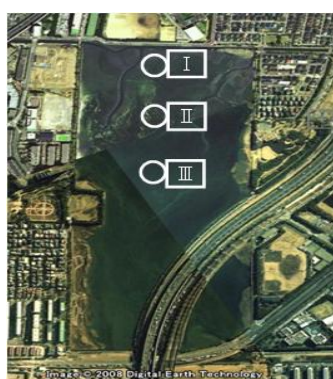
図2 水温測定地点

水温測定は、6月中旬から図2に示す谷津干潟の3地点で水温計を用い水温の変化を測定した。
