# 神田川流域の都市排水区を対象とした内水氾濫解析

○前橋工科大学 学生会員 児島正和  
前橋工科大学 フェロー会員 土屋十園

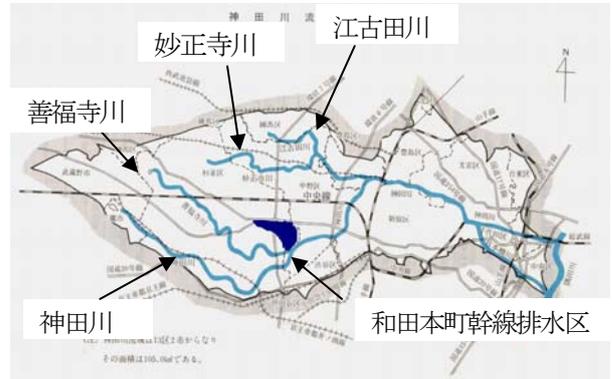
図1 神田川流域図

神田川流域は、三鷹市の井の頭池に源を発し、善福寺川、妙正寺川と合流し、JR 水道橋駅付近で日本橋川を分派する。台東区柳橋地先で隅田川に注ぐ流域面積105.0平方キロメートル、延長24.6キロメートルの一級河川である。対象地域に含まれる自治体は15区市で、東京都区部の中小河川としては最大級の規模を持っている。流域は、下流部の沖積低地帯を除き、武蔵野台地と呼ばれる洪積層上に形成されており、流域の高低差約60m、平均河床勾配が、1/380であり、市街化率は約96.8%となっている。

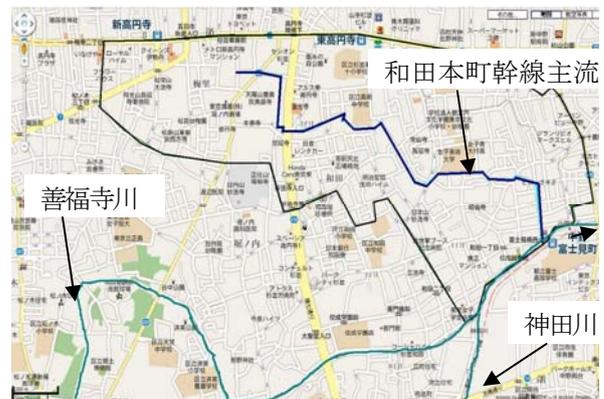
図-2 和田本町幹線の排水区

また、和田本町幹線は、神田川流域のほぼ中央部に位置しており、善福寺川と神田川の合流部を含む区域である。流域の北側は青梅街道に接しており、西側には環七通りが通っている。排水区の面積は、約118ha、管路総延長約30km、高低差は約15m、人孔数は974箇所、不浸透面積率約74%、建物占有率約73%となっている。

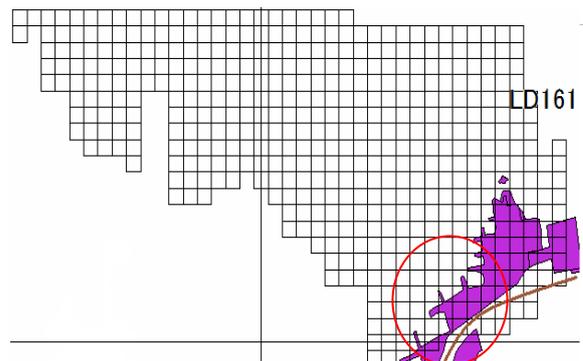
図3 氾濫実績図(2005年9月4日)

本研究で対象とする降雨は、東京都下水道局の下水道台帳情報システム<sup>1)</sup>(SEMIS:Sewerage Mapping and Information System)のデータベースが毎年更新され、管路の敷設年が残されていない事、対象排水区における下水道普及率がほぼ100%である事から、管路網の変更がないと考えられる。よって、平成5年から平成19年度の15年間で、対象排水区内で0.1ha以上の氾濫を発生した降雨を調査した。期間内で氾濫を発生した降雨は、1993年(平成5年)8月27日、1996年(平成8年)9月22日、2004年(平成16年)10月9日、2005年(平成17年)の4回である。これらの降雨の時間最大雨量と浸水面積を表2<sup>2)</sup>に示す。ただし、1998年末に環七地下調整池が供用を開始しているため、2005年の降雨を対象とする。各種パラメーターの同定を行った。また、表3に、時間最大雨量が最も大きい2005年の降雨イベントを示す。また、その時の対象排水区における浸水実績図を図3に示す。浸水域は排水区の5.84%となっている。

図4に示すような内水氾濫の解析結果を得た。図3において、赤丸で囲まれた部分は、各種パラメーターを変更しても、内水氾濫が発生した事を示す事は出来なかった。当該箇所は、内水氾濫での氾濫でなく、別の

要因で氾濫が起きた場所として考えることが出来る。

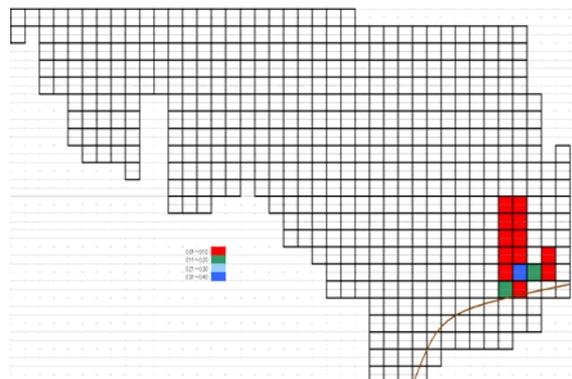
図4 洪水解析結果

行政からの聞き取り調査によると、氾濫実績の最大水深は、バスのタイヤの半分程度であった。よって、30~40cm程度あると考えられる。また、解析結果においても、最大水深が32cmの所が見られる為、与えたパラメーターによる同定は妥当であると考えられる。

- ・氾濫実績を部分的にでも、内水氾濫で再現する事が出来た。
- ・今後、河道の流出解析を行い、浸水実績全体の解析を行っていく。
