景観評価指標を用いた釜川の魅力向上に関する検討

宇都宮大学 学生員 ○田中 麻衣子
宇都宮大学 正会員 阪田 和哉

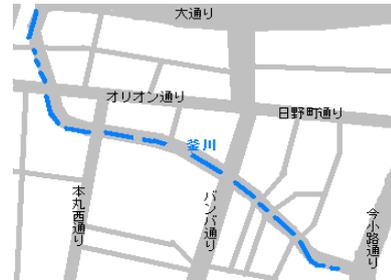
図-1 調査対象

釜川は一級水系利根川の支流にあたり、延長 7.28 km、流域面積 6.4k m²の一級河川である。宇都宮市野沢町の弁天沼を水源とし、宇都宮中心市街地をとおり、一級河川田川と合流する。西田橋から今小路橋の間約 1.9 km の部分において、二層式河川構造となっている。本研究では、二層式構造区間のうち図-1 に示す大通りと今小路通りとに切り取られた部分（都橋～今小路橋、約 450m）を対象とし調査を行う。
