既設高架橋における防音壁設置を考慮した路盤コンクリートの施工

東日本旅客鉄道(株) 正会員 ○中山 泰成
東日本旅客鉄道(株) 正会員 小屋 裕昭

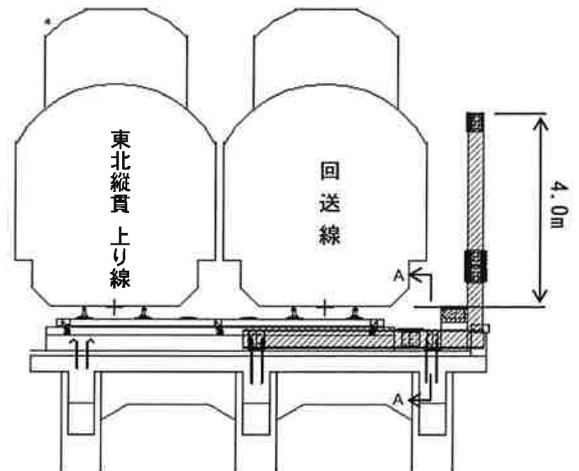
図-2 防音壁の形状

現場の作業条件は、高架下に店舗等が入居しており、これらを移転して高架橋全体の改修を行なうことは非常に困難であった。このため、防音壁及び路盤コンクリートの設計にあたっては、高架下で作業することなく、高架橋スラブ上から施工できるような構造とする必要があった。防音壁の柱を根元部分だけで支持しようとすると高架橋の大幅な補強が必要となることから、防音壁は図-2に示すとおり、スラブ上からモルタルアンカーで固定した梁によって支持するL型形状とした。

【図-2におけるA-A断面】

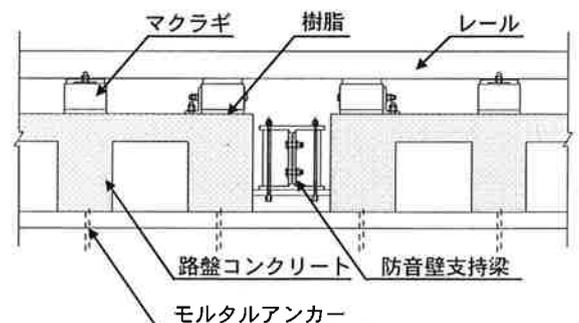
図-3 路盤コンクリート縦断面図

軌道構造は、レール下に防音壁の支持梁が位置することから、風などによる防音壁の変形が軌道に影響を及ぼさないよう、図-3のように防音壁と軌道の構造を分離した。また、死荷重の大幅な増加に伴う高架橋の補強を不要とするため、路盤コンクリートの脚部がマクラギ直下に位置するよう配置し、図-3のとおり箱抜き形状とすることで死荷重の増加量を抑制している。なお、路盤コンクリートは既設スラブ上に直接構築することから、列車走行に伴う水平荷重はモルタルアンカーにより高架橋へと伝達させることとした。設計上、アンカーはスラブ厚を超える定着長が必要であるため、ラーメン高架橋の縦梁位置に合わせてアンカーを打設することとした。

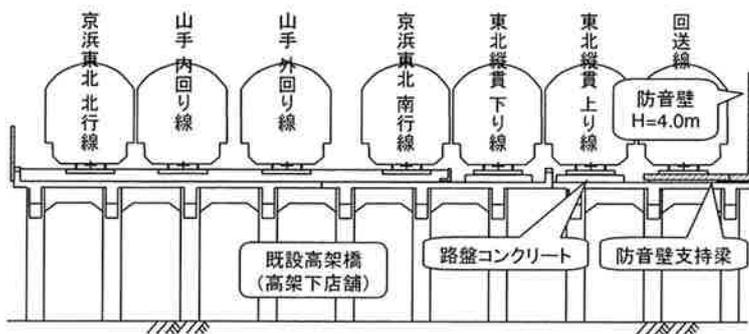
図-1 開業時の横断面図

東京圏における鉄道の輸送改善においては、運輸政策審議会答申第18号でも述べられている既存ストックの活用による整備が着目されている。このうち当社で進めている東北縦貫線整備は、東京・上野駅間に複線線路を新設することによって、現在は上野駅止まりになっている東北・高崎線、常磐線を東京駅まで乗り入れ、東海道線との直通運転を実現するものである。このうち秋葉原・上野間においては、既存の留置線スペースを活用して図-1に示すとおり東北縦貫線上下線及び回送線を構築し、東京都の環境影響評価条例に基づく予測結果により高さ4.0mの防音壁を設置する計画である。本稿では、既設高架橋に設置する防音壁の構造を考慮した路盤コンクリートについて、先行して実施した回送線部分の施工を報告する。

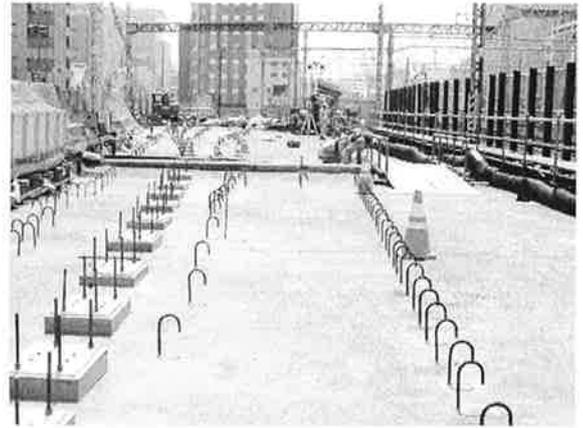
写真-1 モルタルアンカー打設状況

以上の取組みの結果、高架下へ損傷を及ぼすことなく、写真-1のとおり全てのモルタルアンカーの打設を完了した。また、全数で実施したアンカー引張試験においても、定着長に対して必要な強度を確保していることが確認できた。

モルタルアンカーの打設にあたり、現地と財産図とが相違している場合、削孔時にドリルが縦梁位置を外して貫通し、高架下の駐車場や店舗に損害を与えるリスクが想定された。そのため、高架下の借用者に工事内容を説明してご理解をいただき、縦梁及び添架ケーブルの位置を測量してスラブ上面に明示することとした。

次に、バラスト撤去後に高架橋の表面状態を確認したところ、経年により防水層の保護モルタルに亀裂が入り剥離している箇所が見受けられた。そのため、容易に剥離する保護モルタルは、モルタルを打設し直して補修した。なお、高架橋のく体については、テストハンマーによる強度推定調査で必要な強度を有する状態であることを確認した。

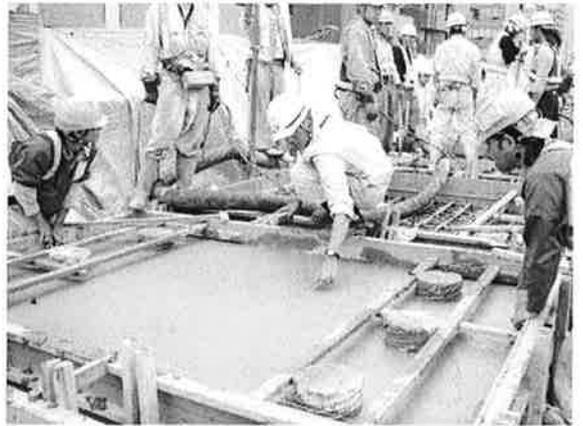
写真-2 路盤コンクリートの高さ確認

また、当初計画していた20mに1箇所の測定割合では、測定点から離れた位置で規格値を超えることが想定されたため、コンクリート打設における通常の管理に加え、軌道工事を考慮した高さ管理を実施することとした。具体的には、表面粗仕上げ後にマクラギ1本毎に中央・左右両端の3箇所で高さを測定することとし、写真-2のように水準高さを確認しておいた型枠面木を基準として、コマ材と糸張りで仕上り高さを確認した。これにより、路盤コンクリートの軌道渡しを完了し、写真-3のように軌道敷設までを完了した。

軌道工事では、1本毎にマクラギ下へ樹脂充填することによりコンクリート路盤の不陸を吸収し、レールレベルを決定する。樹脂には上限・下限の厚さが定められており、路盤コンクリートの高さ管理が不十分な場合、マクラギ設置に影響がでることとなる。このため、路盤コンクリート高さは規格値 $\pm 10\text{mm}$ を設定し、これを超過しないことを条件とした。
