## 相模川における汚濁物質流下モデルの構築

東京都市大学 学生会員 ○山本 慎二

東京都市大学 正会員 長岡 裕

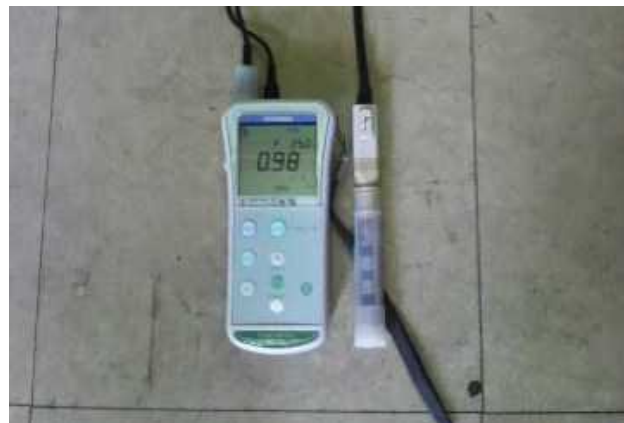
図1 電気伝導率計

本研究では河川水質として電気伝導率に着目した。電気伝導率とは河川水がどの程度電気を流すかを表す数値であり、浄水場等で常時監視されている一般的なデータである。下流側のデータのみでは不十分なため相模川での現地調査を行った。測定にはHORIBA社製の電気伝導率計を使用し、対象河川での区間を設定し、各区間の電気伝導率の変化を比較し河川水の流下状況の調査を行った。

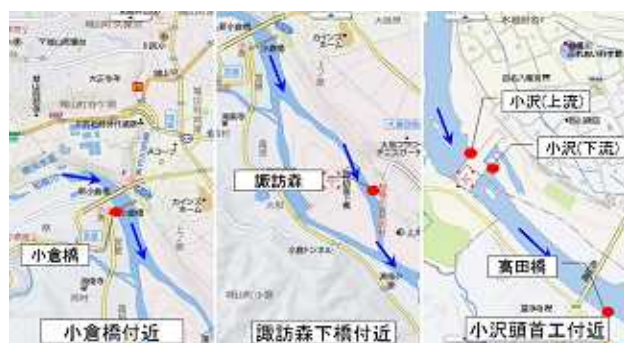
図2-A 測定箇所概略図(小倉橋～小沢頭首工)

対象とする区間は上流での汚濁物質の流出を想定し、神奈川県北西にある小倉橋を始点とし、取水設備のある寒川取水堰までの約30kmを対象とする。この区間内で河川の流れに影響を及ぼすと考えられる頭首工などの堰などを考慮した。

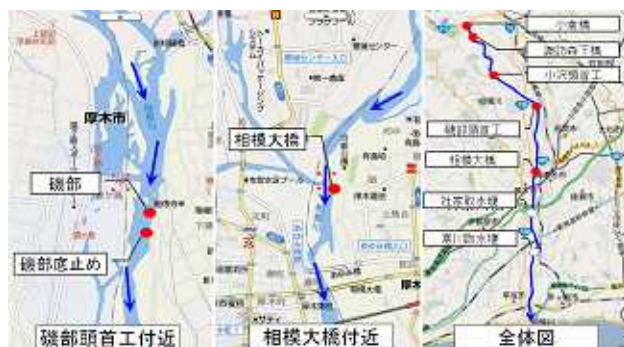
図2-B 測定箇所外略図(磯部～相模大橋)
