鋼とコンクリート界面の腐食の発生・進展に関する基礎的検討

宇都宮大学 学生員 ○ 出川佑莉, フェロー 中島章典

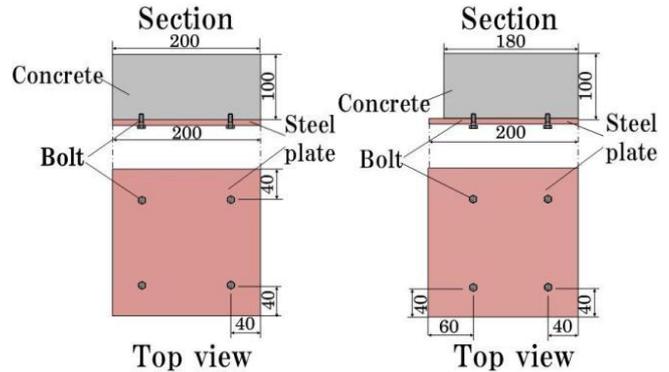
図-1 シリーズ1 供試体 図-2 シリーズ2 供試体

本研究では2シリーズの曝露試験を行った。シリーズ1, シリーズ2の供試体概要を図-1, 図-2に示す。また、シリーズ1, シリーズ2で用いる供試体の種類を以下に示す。

鋼板とコンクリートの付着状態が良好な供試体を作製するために、鋼板の上からコンクリートを打設することによって供試体を作製した。こうすることで、鋼材とコンクリートの付着状態がよく隙間のない、一般的には腐食の発生しないと考えられる理想的な状態の供試体を作製する。また、打設から1ヵ月後に、付着状態が良好な供試体の鋼板を一度取り外し、再度取り付けることによって鋼板とコンクリートに付着がない供試体を作製した。これらの供試体を一定期間、以下に示すような環境に設置し、経過時間や設置環境の違いによるコンクリートの中性化、鋼板の腐食の進展を比較し、腐食が発生する要因などについて考察する。また、コンクリートの中性化の進展については、界面のコンクリートにフェノールフタレイン液を散布することによって調べた。

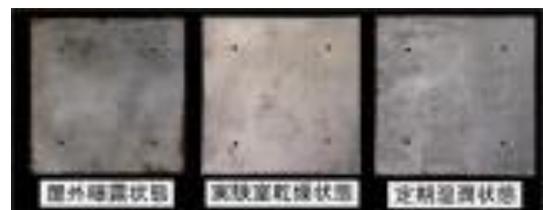
図-3 鋼板の腐食状況 (90日後)

コンクリート打設から約90日後, 180日後, 1年後のそれぞれの鋼板の腐食の状態を図-3, 図-4, 図-5に、1年

それぞれの設置環境で3枚の鋼板を取り外したので、設置環境ごとに12辺(4辺×3枚=12辺)のさびの最大長さを計測し、その平均値を算出した結果を表-1に示す。屋外曝露状態と実験室乾燥状態の供試体では、経過時間とともに腐食が進行していた。一方、定期湿潤状態の供試体では、180日後から1年後にかけて腐食が進展しておらず、中性化の進展は3つの設置環境の中で最も小さかった。また、屋外曝露状態と定期湿潤状態の供試体では、コンク

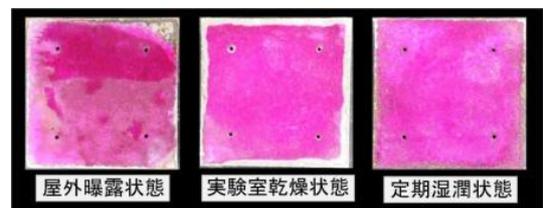
図-6 コンクリートの中性化状況 (1年後)

後のコンクリートの中性化の状態を図-6に示す。また、鋼板の各辺においてさびが縁から中央に向かって最も進展している箇所の長さを計測することによって腐食を評価した。

リートの中性化箇所以外での鋼板の腐食の進展は見られなかった。これに対して、実験室乾燥状態の供試体では、コンクリートの縁から中心に向かって中性化が進行しているが、その箇所での鋼板の目立った腐食は見られなかった。以上の結果より、コンクリートの中性化が進展しないと腐食も進展しないことが分かった。また、コンクリートが中性化するとその箇所に対応した鋼材の腐食は起こる可能性はあるが、水や酸素などの腐食因子の侵入が無ければ腐食は進展しないことが分かった。

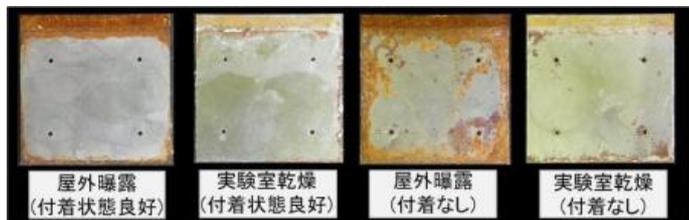
図-7 鋼板の腐食状況 (90 日後)

コンクリート打設から 90 日後、180 日後のそれぞれの鋼板の状態を図-7、図-8 に、コンクリートの中性化の状態を図-9、図-10 に示す。すべての供試体において、90 日後よりも 180 日後のほうが腐食と中性化が進展していた。また、両方の設置環境とも、鋼板とコンクリートに付着がない供試体のほうが中性化の進展が大きい。屋外曝露状態の供試体では、鋼板とコンクリートに付着のない供試体のほうが腐食が進展していたのに対して、実験室乾燥状

態の供試体は、中性化の進展はあったが、鋼板の腐食はあまり進展していなかった。以上より、付着のない供試体のほうが、中性化と腐食がより進展することが分かった。しかし、シリーズ 1 の結果と同様に、腐食因子の侵入が無ければ腐食は進展しないことが分かった。また、屋外曝露状態において、付着のない供試体のほうが中性化と腐食が進展していたことから、界面の隙間から炭酸ガスや腐食因子が内側に向かって浸入することが分かった。
