# 荒川扇状地における自然堤防と明治43年水害

中央大学理工学部 学生会員 ○齊藤 滋  
中央大学理工学部 中央大学研究開発機構 フェロー 福岡 捷二

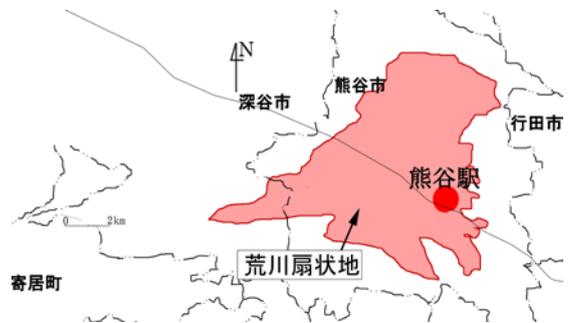
図-1 荒川扇状地の位置

荒川扇状地は図-1に示すように深谷市の南東部を扇頂とし、熊谷市の広域を占める扇状地である<sup>1),2)</sup>。扇状地内には写真-1のような自然堤防が発達しており、自然堤防は図-2の扇状地周辺の地形分類図<sup>3)</sup>が示すよう扇状地内に多数分布している。

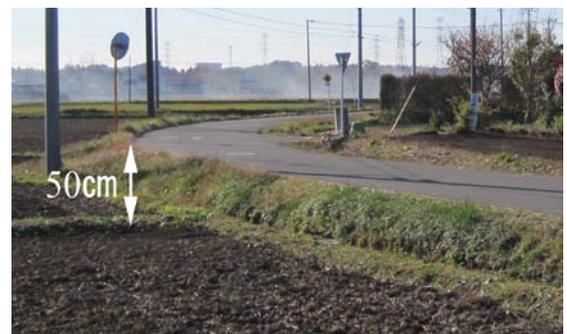
写真-1 荒川扇状地の自然堤防

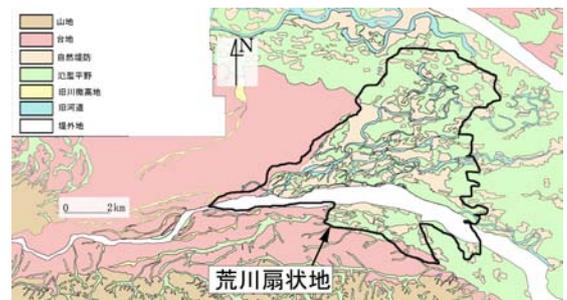
図-2 扇状地周辺の地形分類図

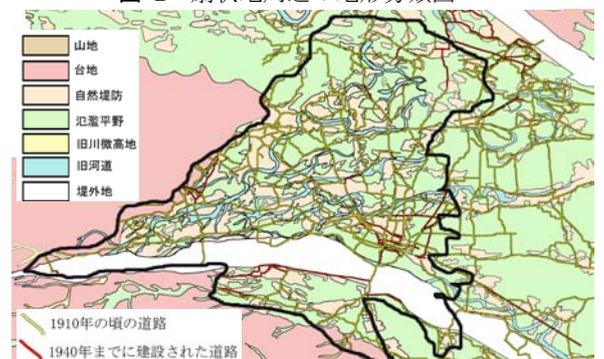
図-3は明治43年の地図における道路の位置と、地形分類図を重ね合わせたものである。図-3における黄色の線が明治43年の時点の道路であり、道路は自然堤防の上、もしくは自然堤防を連結させるような形態をとっていたことが分かる。30年後の昭和15年(1940年)の地図<sup>6)</sup>と比較すると、新たに道路が拡張された区間(図-3赤色の線)があり、その多くが自然堤防上に建設されていたとみられる。

図-3 1910年~1940年の交通網の変化

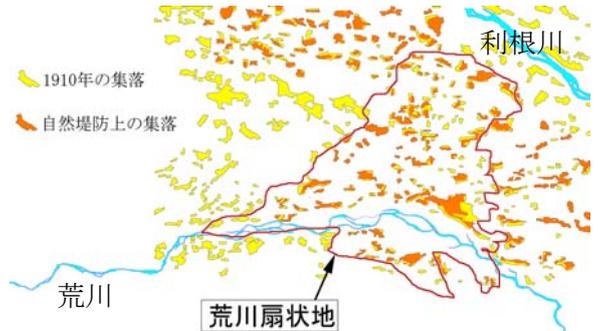
図-4に明治43年の集落の位置を示す。図内の橙色の箇所が自然堤防の上に形成された集落である。この図より、明治43年の時点において、集落は高い割合で自然堤防の上に形成されていたことが分かる。

図-4 明治43年における扇状地周辺の集落の位置

図-4に明治43年の集落の位置を示す。図内の橙色の箇所が自然堤防の上に形成された集落である。この図より、明治43年の時点において、集落は高い割合で自然堤防上に建設されていた

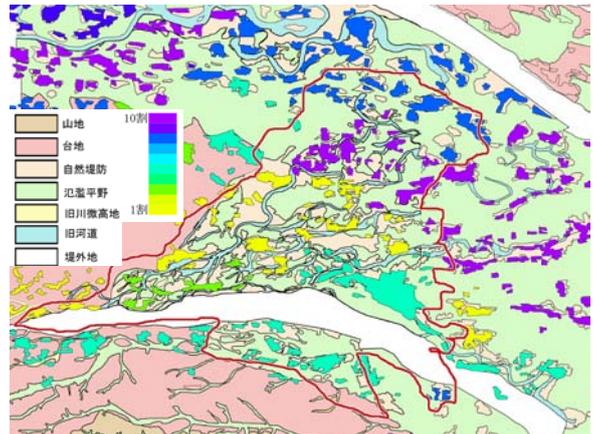
図-5 地形と各集落における浸水家屋の割合

図-5は明治43年の集落と、水害の記録に記載されている各集落の浸水の割合を重ねて示したものである。荒川扇状地内において浸水した家屋の割合に地形による大きな差が見られ、特に台地では被害が小さかった。図-6は浸水した家屋の割合と標高を重ね合わせたものである。土地の標高が低いほど、集落は高い割合で被災していたことが分かる。

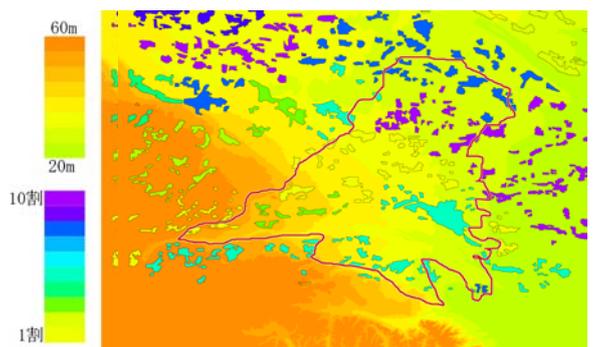
図-6 標高<sup>7)</sup>と浸水割合の重ね合わせ

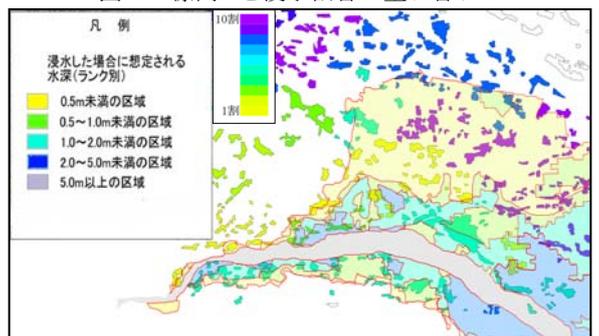
図-7 浸水割合と浸水想定区域図<sup>8)</sup>の重ね合わせ

図-7は明治43年水害において浸水した家屋の割合と、現在のハザードマップを重ね合わせたものである。扇状地における明治43年に被害を受けた集落は、現在でも浸水が想定されるため、明治43年水害の被災状況に関係した地形や標高を考慮に入れて水害に備えることが重要である。
