## 久慈川と那珂川におけるアレチウリの分布特性とその要因

筑波大学大学院 学生会員 ○篠崎由依  
筑波大学 本居秀仁  
筑波大学大学院 正会員 白川直樹

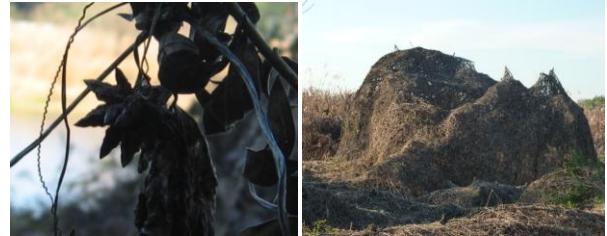
図 1 アレチウリの種子

図 2 低木を覆う群落

(那珂川 64 km 地点左岸)

アレチウリは米原産のウリ科の一年生草本であり、特定外来種、日本の侵略的外来種ワースト 100 に指定され、2000 年には全国 82 の一級水系で確認されるなど、全国的に分布を広げている。アレチウリは発育速度が非常に速く、つるは数～数十mに伸びて群生する。種子（図 1）は主に流水により運ばれ、河川敷やその周辺の在来植生の上に被さるように繁茂するため（図 2）、在来植物の駆逐、耕地への侵入による農作物への被害などを引き起こす。また堤防法面に繁茂した場合冬季に枯れて裸地化し、堤防強度の低下の恐れがあることや、繁茂したアレチウリが出水により流されることにより排水溝その他河川構造物に堆積し流下阻害が起こる恐れがあるなど、治水安全度の低下につながることも懸念されている。本研究ではアレチウリの適切な駆除管理へ向けた実態把握を目的とし、茨城県の 2 河川において現地調査を行い、アレチウリ群落の分布状況とその要因について検討した。

査は 2010 年 11 月 26 日から 12 月 13 日にかけて 5 回に分けて実施した。アレチウリは 4 月から芽生え、10 月に種子を落とし始める。今回調査を行った時点では、多くのアレチウリはすでに枯れていたが、特徴的な星型の種子（図 1）や、柔らかく滑らかなつるで他植生に覆いかぶさる（図 2）特徴などから、見分けが難しいカナムグラやクズなどと混同しないよう留意しつつ確認作業を行った。

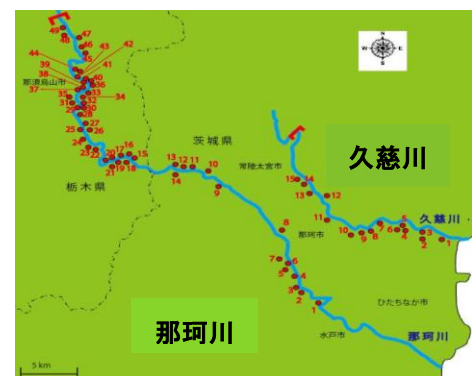
図 3 調査地点（久慈川 15 ヶ所、那珂川 44 ヶ所）

調査は茨城県を流れる一級水系久慈川及び茨城県、栃木県を流れる一級水系那珂川で行った。両水系ともにアレチウリの侵入が確認されているものの、深刻な問題とはなっておらず、比較的在来植生の豊かな河川である。図 3 は 2007 年度河川水辺の国勢調査によりアレチウリ群落を確認された地点であり、今回これらの地点を実際に訪れ、2007 年と比較して植生の変化を確認すると同時に、アレチウリ分布状況について調査する。調査地点は久慈川 15 地点、那珂川 44 地点である。
