## 東海道線品川駅改良工事における大型重機を活用した道床交換

当社では東北縦貫線の乗入れに伴い、輸送力調整機能の確保及び輸送障害時の対応を考慮し、品川駅の駅構内設備及び車両基地の改良を進めている。駅構内では現行ダイヤを確保しながら、複数回の線路切換を実施する計画である。現在、その最初である第一回切換に向けて、10番線の新設と11番線の改良を進めている。本稿では様々な制約条件のある11番線の改良工事のうち、大型重機を活用した道床交換について報告する。

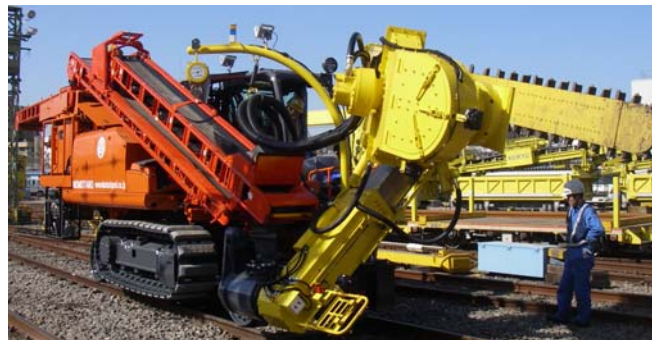
図2 軌陸型道床機

狭隘な区間での施工を実現するため軌陸型道床掘削機の活用を検討した(図2)。この機械はアンダーカッター式の道床掘削機であり、アームの旋回をさ

せずに道床交換が可能である。現地調査の結果、線路防護網を敷設した状態でも施工が可能である事が確認できた。さらに、必要な道床のみをレールから水平に掘削し、路盤を傷つけないため品質の向上に繋がる(図3)。
