## 送水管の維持管理について

～非破壊による送水管内部付着物厚の把握について～

JR 東日本 正会員 ○新飼 拓人

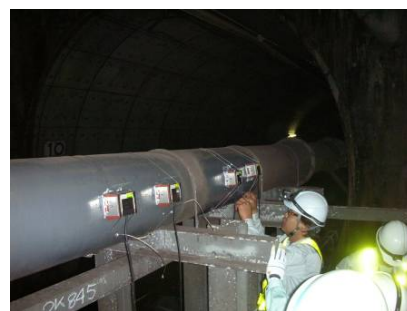
写真 1 超音波流量計設置状況

超音波流量計により送水管内部の流量を測定し(写真 1)、銭瓶排水所に水位計を設置し実送水量を求め、実送水量と送水管内の流速から送水管内部の付着物厚を計算により算出し、送水管内部の状況を推定した。超音波流量計の原理としては、最も広く使用されている時間作法により、流体の測定流速を流体中の超音波の伝搬速度の変化、すなわち伝搬時間差として計測し、既知の送水管断面積と乗算することにより、流量を測定するものである。測定方法には一般的な方法として、V法とZ法があり(図 3)、平成 20 年度にはV法、平成 22 年度にはV法とZ法の両方法により測定した。

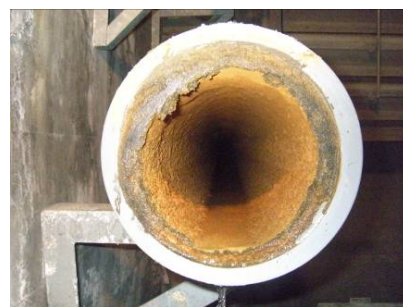
写真 2 送水管内部状況

検討結果(推定値)は、平成 20 年時点の馬喰町構内(φ200mm)では付着物厚平均 8.0mm(写真 2)、平成 22 年時点の品川駅構内では、付着物厚平均 2.1mm(V法)及び、1.1mm(Z法)であった。実測値は、平成 19 年にバルブ交換の際に配管を取りはずし、付着物厚の確認を行ったところ平均 7.0mm であった。平成 22 年にも確認を行ったところ、同箇所付近では平均 10.2mm であった。品川駅構内(φ350mm)では送水管の切断を実施した際に確認をおこなったところ、付着物厚は最大 12.8mm、最小 0.0mm で、平均 3.1mm であった(表 1)。

少ないデータの中ではあるが、推定値と実測値の差は少ないと考えられる。また、V法とZ法では推定値に差が見られ、V法の方が実測値に近い値を示した。V法は超音波パルスの液体中の伝搬距離がZ法の 2 倍になったものであるため、流速分布の乱れによる測定誤差への影響が軽減される為だと考えられる。また、馬喰町駅構内送水管(φ200mm)での付着物厚と品川構内送水管(φ350mm)での付着物厚には大きな差が認められた。これは圧力の違いによる溶存酸素量と前段での溶存イオン量の低下などの理由により、遠方にある品川構内の付着量が少なかったと推定される。
