## 経年化したダムにおける基礎排水孔の洗浄による機能維持について

(株) J P ハイテック小出事業所 正会員 ○瀬下 克志  
 電源開発(株)小出電力所 正会員 西川 和也

大鳥ダムは福島県・阿賀野川水系只見川に位置し堤高 83mの重力式アーチダムで、1964年に竣工し 46 年余り経過している。

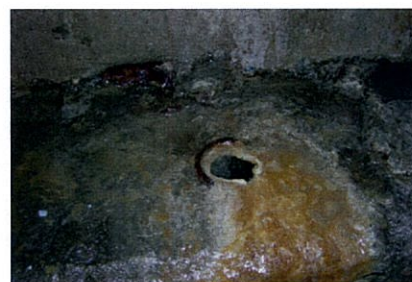
基礎排水孔には経年により析出物（遊離石灰）が多く生じており（写真-1、-2）、これを放置しておくと、孔を閉塞し揚圧力低減機能の低下をもたらす恐れがある。また、揚圧力測定にも使用する排水孔ではバルブや圧力計の不具合の原因ともなり、揚圧力測定精度の低下も懸念される。周辺各ダムにおいても、経年により排水孔口に析出物が見られており、今回大鳥ダムの排水孔を用いてこの調査を行うこととした。

写真-1 基礎排水孔

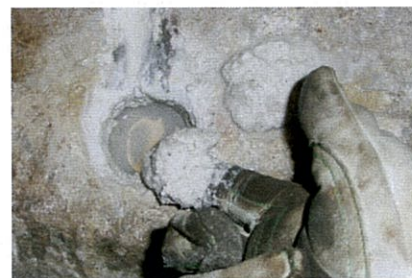
写真-2 析出物

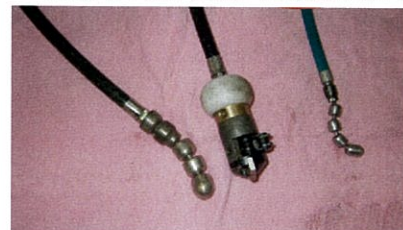
写真-4 先端部 洗管ノズル

基礎排水孔内における泥、析出物の除去を目的に高圧洗浄機を用いて洗浄を行った。作業は18MPaの高圧洗浄機を用い、前方噴射型、側方噴射型(屈曲部対応)のノズルをそれぞれ使用した(写真-4)。

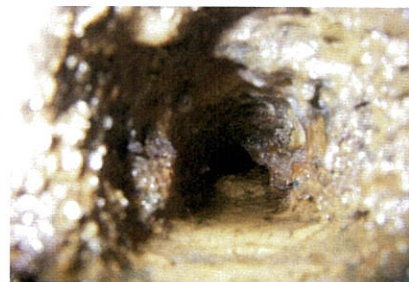
写真-5 洗浄前

洗浄作業の結果、今回使用したノズルでは内部の堆積物などの排除は行えた(写真-5、-6)。しかし固結した析出物の排除は困難な箇所もあった。今後はこの析出物の排除を行うべく、より効果の高い洗浄器の洗管ノズルについて更に検討など行っていきたい。

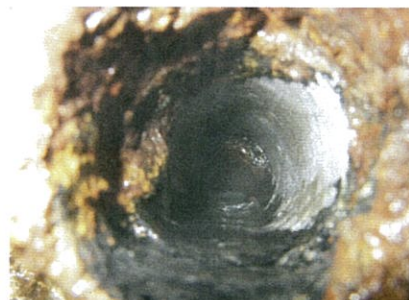
写真-6 洗浄後
