変形性能の向上を目的とした CFT 柱構造に関する一考察

JR 東日本 東京工事事務所 正会員 山本 航介
 JR 東日本 東京工事事務所 正会員 田中 寿弥
 JR 東日本 構造技術センター 正会員 黒田 智也
 JR 東日本 東京工事事務所 正会員 山田 正人

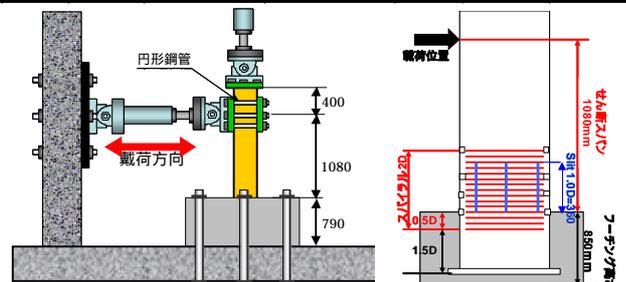
図-1 試験状況

試験体は直径 360mm の鋼管をフーチングに 720mm 埋め込み、コンクリートを充填したもの 2 体とした。試験体の諸元を表-1 に示す。なお、鋼管内部にはコンクリートを拘束するためにスパイラル鉄筋(半径 360mm)を配置した。また、試験体 2 には局部座屈の範囲を広げ、鋼管の座屈を遅らせるために柱基部から長さ 1D(=360mm) 幅 3mm のスリットを 8 箇所設けた。実験状況を図-1 に、スパイラル鉄筋およびスリットの設置範囲を図-2 に、スリット部の断面図を図-3 に示す。載荷方法は、軸力比 0.2 のもとの、図-1 に示す位置での正負水平交番載荷とした。図-4 は水平力交番載荷試験の状況である。降伏変位(y)は載荷方向から 45°位置の降伏時とし、変位の整数倍を正負 1 サイクルずつ載荷した。

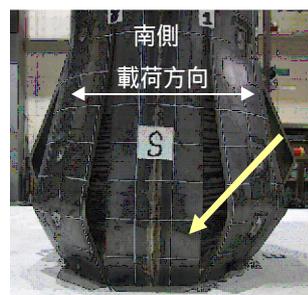
図-5 試験体 1 破壊状況

試験体 1 は 359kN 載荷時に鋼管基部が降伏し、2 y 載荷時に柱基部から 50mm の箇所にも 10mm 程度のはらみ出しが発生した。その後、はらみ出しは徐々に大きくなり、9

y 戴荷時にはらみ出し部分に亀裂が生じ，耐力が急激に低下したため試験を終了した．一方，試験体 2 は，345kN 戴荷時に鋼管基部が圧縮降伏し，戴荷面圧縮側の鋼管基部より 200mm の箇所にはらみ出しが発生した．また 2 y 戴荷時にはらみ出しが戴荷方向から 45° ，柱基部から 100mm の箇所にも発生し，スパイラル鉄筋外側のかぶりコンクリートにひび割れが発生した．その後はらみ出しは図-5 のように戴荷面の圧縮側から左右方向へ順次移行した．10 y 戴荷時（曲げモーメント 310kNm）に座屈が発生した．12 y 戴荷時に柱基部 45° の位置より亀裂が発生したため，試験を終了した．解体した際の状態を図-6 に示す．スパイラル鉄筋には大きな損傷は生じていないが，打音の結果，内部コンクリートは圧壊していると考えられる．

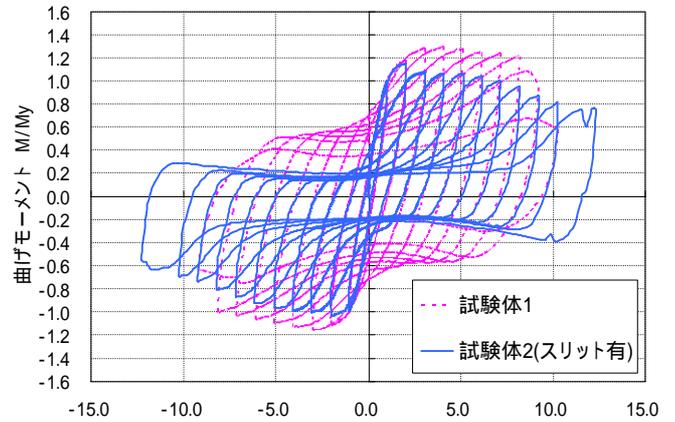
図-7 に履歴曲線を，図-8 に包絡線を示す．両図の結果は，両試験体の材料試験による試験結果の影響を排除するため，試験結果を部材角及び曲げモーメントで除して無次元化している．また，戴荷時の軸力に伴う復元力の低下(P- 効果)を考慮し，補正を行った．

試験体 1 は，4 y 戴荷時に水平荷重が最大となり，最大荷重は 466kN，最大曲げモーメントは 503kNm であった．最大荷重以降も安定した挙動を示していたが，9 y 戴荷時の基部亀裂発生以降，急激に耐力が低下した．直前の 8 y 戴荷時の曲げモーメントは 472kNm で，最大荷重時の 94%であった．

試験体 2 は，2 y 戴荷時に水平荷重が最大となり，最大荷重は 385kN，最大曲げモーメント 412kNm であった．2 y から耐力はなだらかに低下し，最大曲げモーメントの 90%を下回った後(8 y 以降)も安定した挙動を示した．10 y 戴荷時に座屈が発生し，12 y 戴荷時に柱基部に亀裂が生じ，耐力が急激に低下した．直前の 10 y 戴荷時における曲げモーメントは最大値の 71%である 310kNm であった．

この結果より，スリットが無い場合に関しては耐震標準通り，終局点は最大曲げモーメントの 90%を維持できる最大の部材角とすることが妥当と言える．また，M/My の最大値は試験体 1 が 1.3(503kNm)，試験体 2 が 1.1(433kNm)とスリットを入れた試験体の方が約 86%程度まで低下したが， / y の最大値は試験体 1 が 9.18 であったのに対し，試験体 2 は 12.3 となり，約 30%大きくなった．これらの結果より，スリットを入れたことによって，耐力は低下するものの変形性能は向上したと言える．
