プレキャスト床版とモルタル層を用いた  
頭付きスタッド押抜き試験体の押抜き性状

宇都宮大学 学生員 ○ 永尾 和大  
フェロー会員 中島 章典  
オリエンタル白石株式会社 正会員 原 健悟

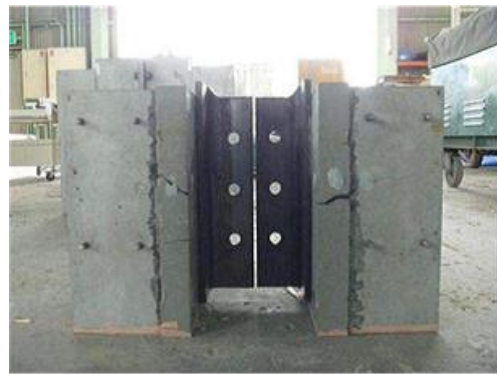
写真-1 NR1-T15 破壊状況

複合構造標準示方書<sup>2)</sup>に基づく，実験に用いた試験体のスタッド 1 本の設計せん断耐力はスタッドの破断で決まる場合で 134kN となった。この値にもっとも近かったものは NR3-T15 の 127kN であり，設計せん断耐力を上回ったものはなかった。また，最終破壊形態については，NR-T15，R-T15 の 2 つの試験体でせん断力が低下した後にずれ変位が増加し，無収縮モルタル部分にひび割れが発生してからスタッドが破断している。NR3-T15 ではずれ変位が大きく発生する前にスタッドは破断した。

すべての試験体のせん断力-ずれ変位関係を図-3 に示す。縦軸はスタッド 1 本あたりのせん断力 (kN) であり，横軸はずれ変位 (mm) である。また，NR1-T15 の試験後の破壊状況を写真-1 に示す。3 段配置の試験体では，3 段それぞれのずれ変位を測定したが，結果に有意な差が見られなかったため，すべての変位を平均している。図-3 を見ると，比較に用いた文献 3) の場合に比べ，全体的にせん断耐力が小さい。同じ 1 段配置の試験体でも，赤線で示す開き止め有りの試験体の方がせん断耐力は高い結果となっている。黒線で示す開き止め無しの試験体ではコンクリートブロック上端を中心として回転しており，コンクリートブロックと H 形鋼の下端が開くために，せん断力が十分大きくなる前に無収縮モルタルにひび割れが生じて，相対ずれ変位が 5mm ～ 15mm の範囲でせん断力を低下させている。一方，3 段配置の試験体でも同様にコンクリートブロック
