## 既設 RC 高架橋の梁に対する新しい補修補強方法の提案

鉄道総合技術研究所 正会員 ○谷口 望, 上村寿志, 斎藤雅充  
早稲田大学 学生会員 桜井 淳, 大持潤平, フェロー 依田照彦  
三菱重工鉄鋼エンジニアリング 正会員 北川淳一

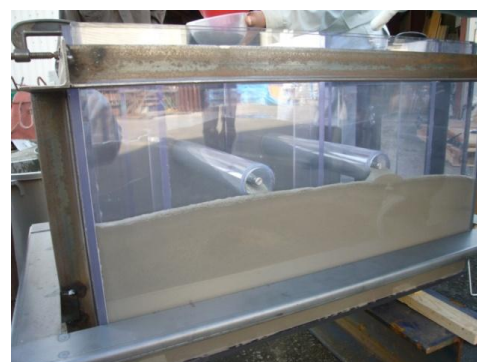
写真 2 グラウト充填試験状況

試験結果を表 1 に示す。Case-2 は、グラウト材の流動性が良すぎたため、貫通孔の両側からグラウトが流入したため貫通孔内部に空気が溜まり、充填が確実に行えなかった。その他のケースでは、充填は可能であるものの、Case-3 では梁底面の隙間高さが小さく充填に比較的時間がかったこと、Case-4 では流動性が良すぎるため、隙間からのグラウト漏出が多くみられたことから、施工性の観点から、Case-1 の設定が最も適切であると考えられる。
