非破壊検査によるコンクリート内部を貫通する鋼材の界面亀裂検出

東京都市大学		内田 英作
東京都市大学	正会員	白旗 弘実
東京大学生研	正会員	岸 利治

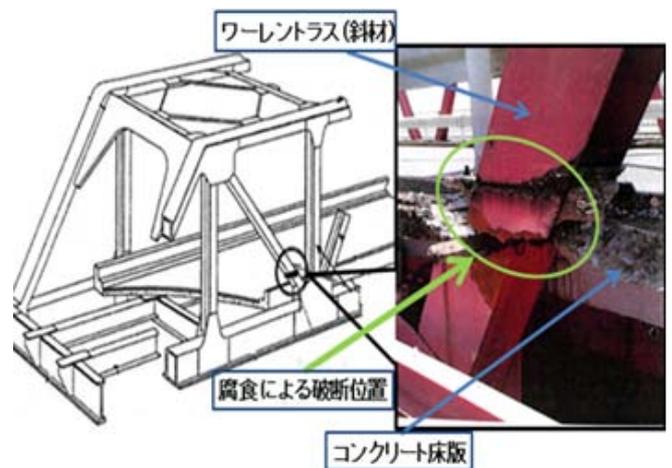
構造物の多くが建設後40～50年を経過しており、経年劣化対策の問題が指摘されるようになってきている¹⁾。損傷事例として、図-1に示すように、平成19年6月20日に木曽川大橋においてコンクリート床版を貫通するトラス第一径間部斜材の腐食による破断が発見された²⁾。

図 1 木曽川大橋の埋め込み部の破断^{1) 2)}

破断にいたるまでのメカニズムの完全な説明は今も検討の余地があるが、何らかの要因により、斜材とコンクリート床版の間にき裂が生じ、降雨などによる滞水の繰り返しにより、鋼材が徐々に腐食していったのではないかと指摘されている。このような構造詳細は一般的には認められていないようであるが、同様の構造をもった橋梁は他にも多く存在し、同様の事故を防ぐことは重要である。

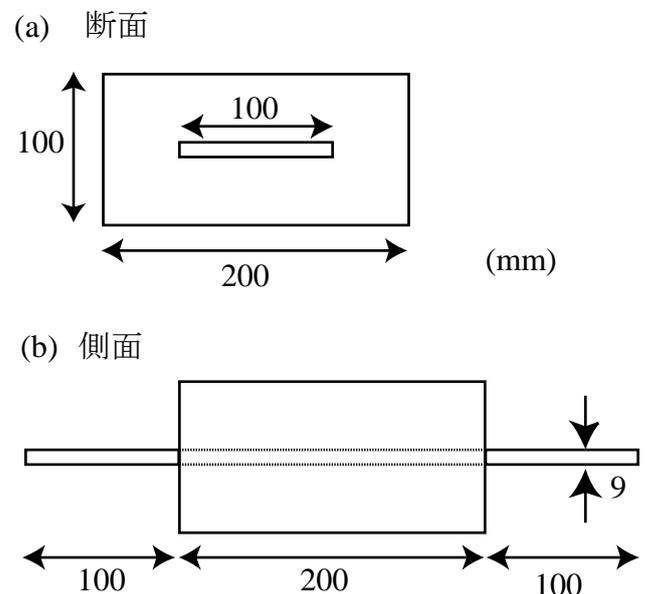
作製した供試体を図-2に示す。コンクリートモルタルとしており、粗骨材は入っていないが、水セメント比(W/C)は50%、細骨材セメント比(S/C)は2.0としている。供試体は鋼材が貫通しているが、鋼材

図-2 供試体概要

は厚さ9mmである。

供試体作製時において、コンクリート打設する際に、グリースを塗った厚さ0.1, 0.2, 0.4および1.0mmのアクリルシートを鋼材表面にくっつけておき、数時間後にアクリルシートを引き抜いて、鋼材とコンクリート間に隙間を生じさせた。アクリルシートを用いないで打設した箇所もあり、以下では、き裂幅0.0, 0.1, 0.2, 0.4および1.0mmの供試体と呼ぶこととする。

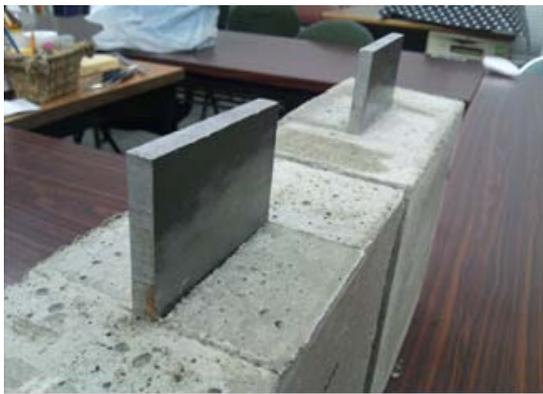
写真-1に供試体を示す。

写真-1 供試体外観

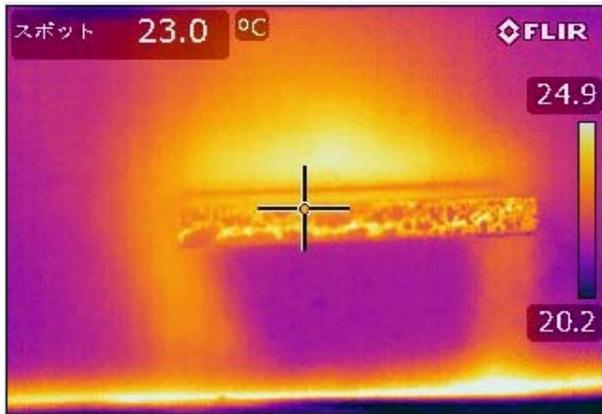
き裂幅0.0mm(欠陥なし)・0.2mm・0.3mm・0.4mm, 1.0mmの実験で撮影した熱画像のうち、き裂幅1.0mmのものを図-3に、き裂なしのものを図-4に示す。これらの熱画像は温水を噴霧した直後に撮影したものである。

図-3と図-4を比較すると、界面き裂のある図-3では、き裂部分の温度が低くなっていることがわかる。き裂のない場合は温度が低くなっていない。温度の低下を調べることにより、き裂の検出が可能になると考えられるが、き裂幅0.4mm以下では顕著な温度低下がなく、検出限界は1.0mmあたりと考えられる。図-5は各供試体の2分おきの温度変化を示している。

図-3 赤外線画像 (1.0mm)

赤外線カメラで測定を行ったところ、1.0mmまではしっかりと測定することはできたが、それ以下になると判断が難しく赤外線画像を見ただけでは判断ができなと考えられる。しかし、温度変化分布図より、ごくわずかであるがある程度の腐食減厚を見ることができると考えられる。

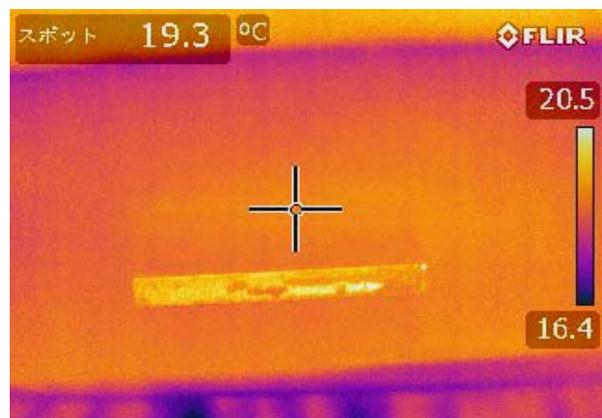
図-4 赤外線画像 (0.0mm)

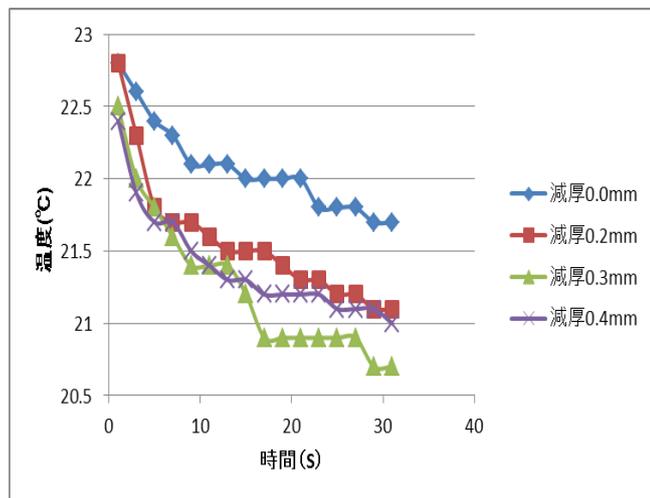
図-5 温度変化分布

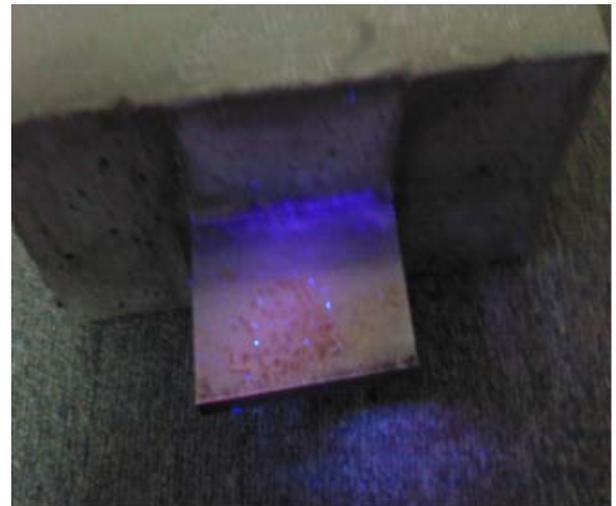
磁粉を吸着させる前に、供試体に紫外線を照射し、観察を行った。それを写真-2に示す。また、実験にもちいた供試体の腐食減厚、それぞれ0.0mm (欠陥なし)・0.2mm・0.3mm・0.4mm・1.0mmを観察し

写真2 (磁化前0.3mm)

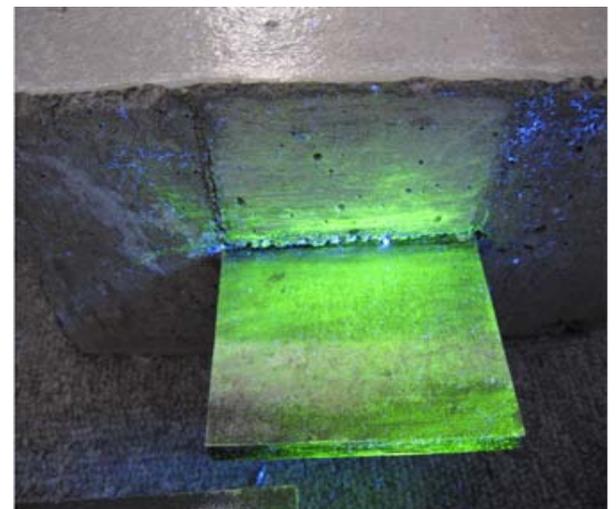
たいくつかの結果を、写真3, 4, 5, に示す。

写真3 (磁粉噴霧後1.0mm)

以上のように、実験結果は、実験にもちいた複合構造物を表した供試体の腐食減厚がない場合(0.0mm)に磁粉の蛍光発光がすじ模様としてあらわれた。そのほかの供試体においては、模様はあらわれなかった。

実験結果より、実験にもちいたした複合構造物を表した供試体供試体のように腐食減厚がないときに磁粉がすじ模様としてあらわれることが判明した。普通、磁粉探傷試験は、鋼材だけを対象としたとき、きずがある場合にすじ模様があらわれるが、本研究でのコンクリートと鋼材の複合構造物においては上記したように腐食減厚がないときにあらわれる逆の結果がでた。この理由として、腐食減厚があるときは、隙間に磁粉が入り込むことによってすじ模様と

してあらわれなかったと考えられる。また、腐食減厚がないときは、コンクリートにせき止められる形ですじ模様になったと考えられる。以上より、本研究で対象とした橋梁などの構造物を磁粉探傷試験で非破壊検査を行った場合、腐食減厚が存在しないときはすじ模様がで、腐食減厚が存在するときは筋模様がでないと考えられる。

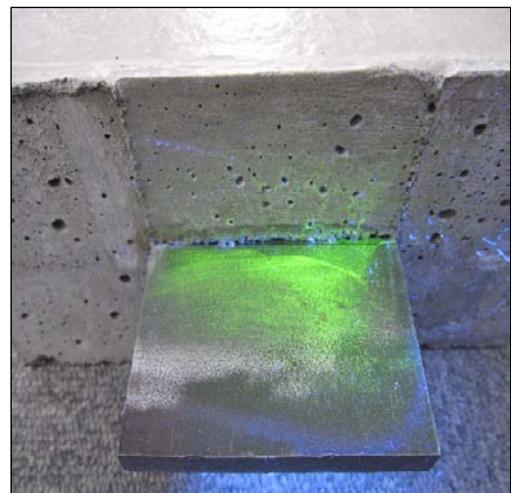
写真4 (磁粉噴霧後0.2mm)

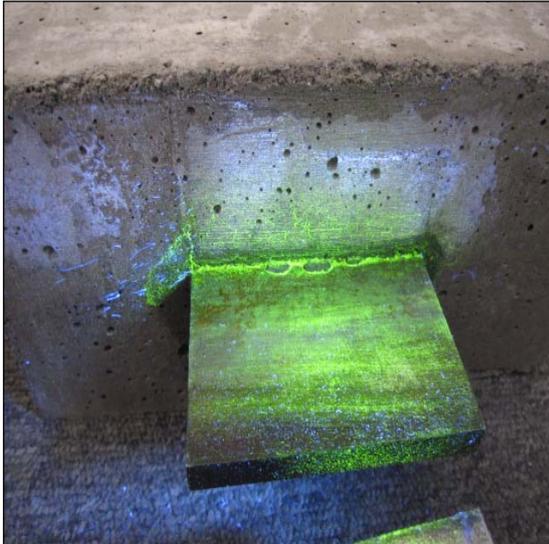
写真5 (磁粉噴霧後0.0mm・欠陥なし)
