既存大規模宅地造成地の耐震性評価に関する一考察

東京都市大学 学生会員 ○蒲池 征希
正会員 片田 敏行
学生会員 村前 敏裕

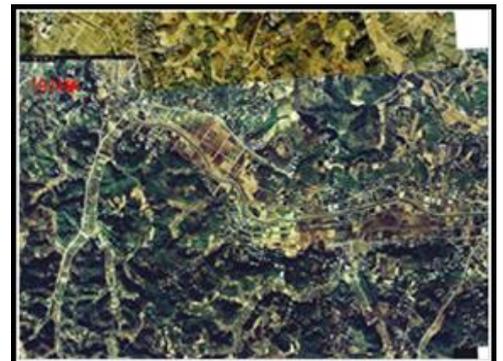
写真-1 1974年の港北ニュータウン⁶⁾

港北ニュータウンは写真-1で示すように大規模な丘陵地に、1974年に造成が開始された。写真-2で示す地点は、南山田地区である。写真-1、写真-2より、南山田地区は1974年から1979年の間に造成開始された。この当時の耐震基準として表-1より1962年の宅地造成等規制法のみしかない。1962年の宅地造成等規制法は、崖崩れのような宅地表層面の土砂流出は対応しているが、大地震時に発生する滑動崩落や液状化は想定されていない。それゆえ、南山田地区は表-1の耐震基準の変遷から見てみると、滑動崩落や液状化する可能性があると思われる。

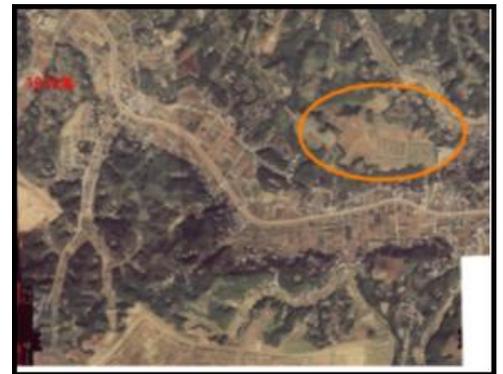
写真-2 1979年の港北ニュータウン⁶⁾
