## 陸前高田市高田町の一次避難場所としての神社のありかた

○中央大学 学生員 村上 将

中央大学 正会員 平野 廣和

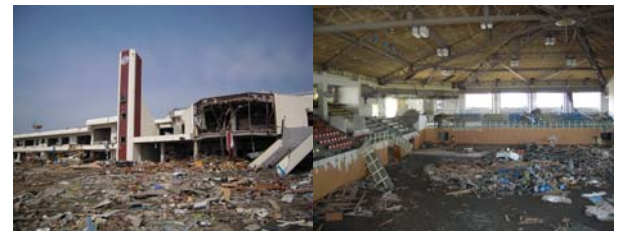
写真-1 陸前高田市市民体育館(2011年3月20日撮影)

過去に津波災害に見舞われた三陸の各市町村には、津波一次避難所が数多く指定されている。これは避難後に長期的な避難生活をする二次避難所とは異なり、災害時にまず生命を守るために一次的に避難をする避難所のことである。しかしながら東日本大震災では、この一次避難所が津波に襲われて壊滅する事例が多く、この市町村で発生した。この中でも陸前高田市高田町（以下、高田町）においては、一次兼二次避難所として指定されていた写真-1 に示す市民体育館や市民会館が津波により壊滅的な破壊を受けた。高さ約 10m であるこの体育館は、天井付近を残して完全に津波に飲み込まれ、当時ここに避難していた約 80 人の近隣町民の内、3 人を除く 70 名以上の尊い命が奪われたのである。もっとも高田町の今までの津波災害の少ない歴史を顧みれば、市民体育館を津波避難所に指定することは当然であったのかもしれない。

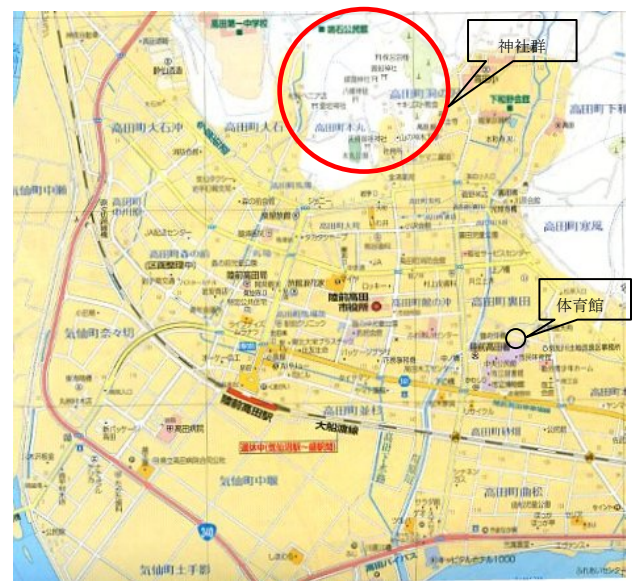
図-1 陸前高田市市街図及び津波浸水範囲<sup>1)</sup>

そこで著者らは、震災発生直後の 2011 年 3 月 20 日以降、高田町を中心として周辺の現地調査を 10 回余り実施し、被害発生から復興への過程を見て来た。特に津波浸水域と非浸水域の境界付近を重点的に調査してきた。図-1 に陸前高田市市街図及び津波浸水範囲を重ねた図<sup>1)</sup>を示す。ここで注目すべき点は、地図上に追記した線で囲まれた高田町本丸公園(市役所から約 300m)に神社が分布していることである。さらに調査の結果、ほとんどの神社の禁付近で津波の浸水域と非浸水域との境界となっていることである。これと同様なことは、福島県沿岸部<sup>2)</sup>や宇多らの研究<sup>3)</sup>でも指摘されている。

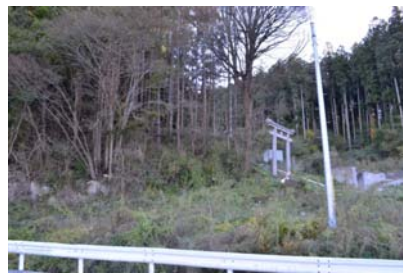
(a) 神社の参道入り口付近

写真(a)は神社の入り口であり、鳥居の足元に一部損傷が見られたことから、津波は鳥居の足元の所まで来ていると推測される。写真(a)では雑草に覆われていて確実には見えないが、左上へ参道を上ると境内へと続いている。参道は比較的整備されており丸太でできた階段になっている。ここを 30m 程度上っていくと写真(b)の社の場所に着く。ここは、おおむね標高 30m 程度あり、津波が来ることはなかった。

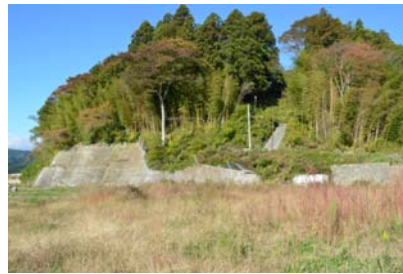
(c) 東側方向から見た参道

写真(c)に示すようにこの神社は小高い丘となっており、標高 30～40m 程度が確保されている。ここに避難をすれば、確実に津波から身を守ることができたと判断する。写真(d)に境内から高田松原方向を撮影した写真を示す。この間は、直線距離で約 1km の距離であり、海岸から神社の禁までは徒歩で 15～20 分程度である。

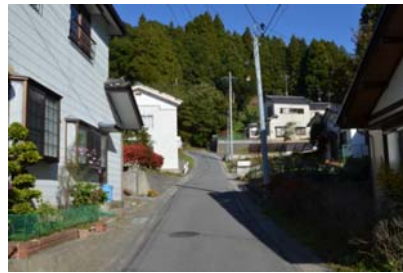
(e) 参道へ向かう道（津波被害無）

写真-4 に禊瀧（みそぎたき）神社を示す。ここは、天照御祖神社と同じ小山に鎮座している神社であり、参道への入り口は前述の二つの神社と異なる場所にある。写真(e)に示す様に、参道へは一般の民家の間の坂道を上って行くことになる。ここで判ることは、周囲の家は無傷であるので、津波がここまでは到達しなかったことである。ただし、神社境内は写真(f)に示す社殿の様に荒れ果てている他、足場のたいへん悪い獣道のような所を上る必要があり、高田町内の神社の中で最も上り難いと言っても過言ではない。
