## 山岳トンネル工法によるイスタンブール・シルケジ駅的设计・施工

## 1. はじめに

## 2. 大規模地下駅（シルケジ駅）概要

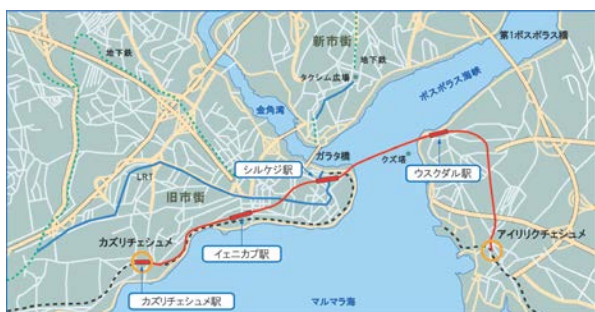
図-1 路線平面図

当該工事は、ボスポラス海峡横断部を含む13.6km区間に沈埋トンネル、シールドトンネル、山岳トンネル、開削トンネル等の各工法でトンネルや駅舎を建設するものである。図-1に路線平面図、図-2に路線縦断面図を示す。本稿では、イスタンブール市中心部の歴史観光・商業地区の直下に、山岳工法により構築する大規模地下駅（シルケジ駅）の設計・施工について報告する。
