## 定点カメラを用いた目視による神田川におけるスカム実態

首都大学東京 都市環境学部

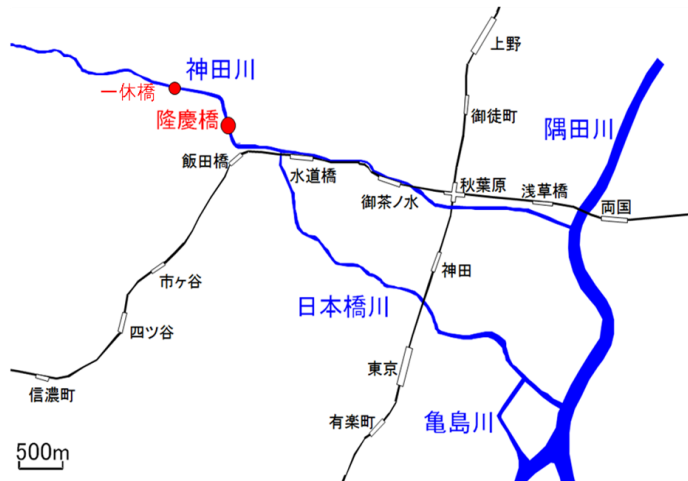
図-1 対象地点

対象地点は図-1 に示した神田川の隆慶橋地点であり、ここに文京区が定点カメラを設置している。この映像は web 上にある文京区水防災監視システム<sup>2)</sup>によって公開されている。本研究では平成 24 年 1 月から平成 25 年 9 月まで(1年9カ月)の期間を対象に上記システムより河川映像データを取得した。具体的な取得方法は 10 分間隔でアップされている映像データをプログラムによって自動保存した。その結果、合計で 105264 データを取得したがその内欠測データ 16038 があった。

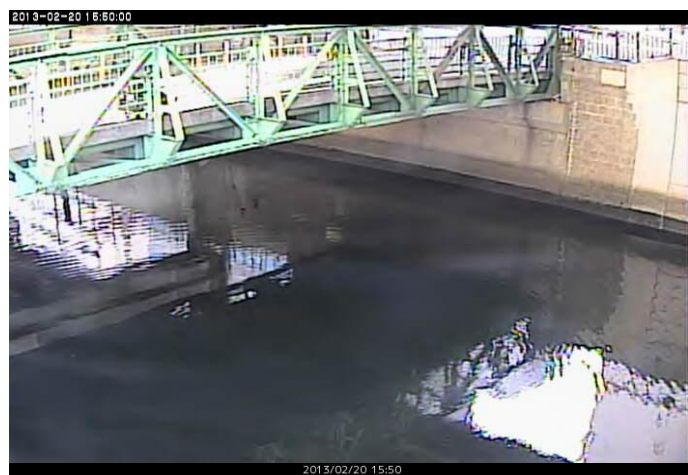
図-2 映像データ例

図-2 に河川映像データの例を示す。河川映像データの解像度は、704×498 ピクセルであり、これにより水面のスカム実態把握ができる。
