花月川平成24年7月大洪水における河床変動と河床材料特性について

中央大学理工学部 学生会員 ○宮崎 達文
 中央大学研究開発機構 フェロー 福岡 捷二
 国土交通省九州地方整備局筑後川河川事務所 島元 尚徳

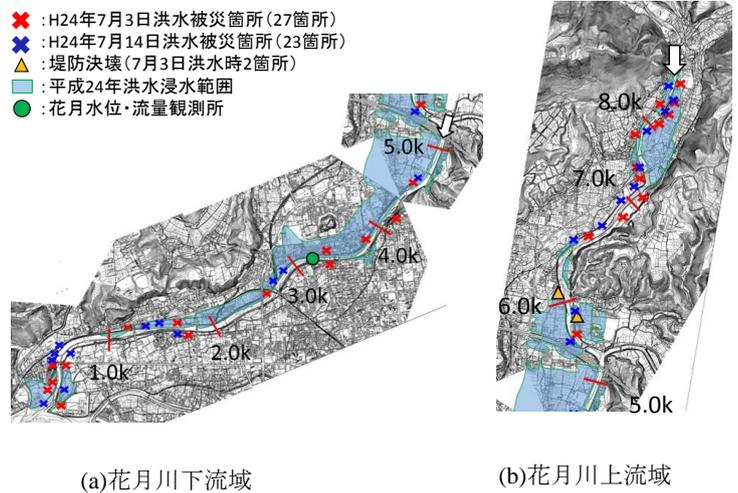
図-1 平成24年7月洪水における花月川直轄区間被災状況

筑後川支川花月川では、平成24年7月3日に花月水位観測所で流量1,300 m³/s、7月14日には1,400 m³/sと計画高水流量1,200m³/sを大きく超える洪水が立て続けに発生し、大きな災害をもたらした。図-1は花月川直轄区間の破堤・越水による被災箇所と氾濫範囲を示す。7月14日洪水は観測史上最高水位を更新する出水であったが、応急復旧の効果もあり決壊には至らなかった。

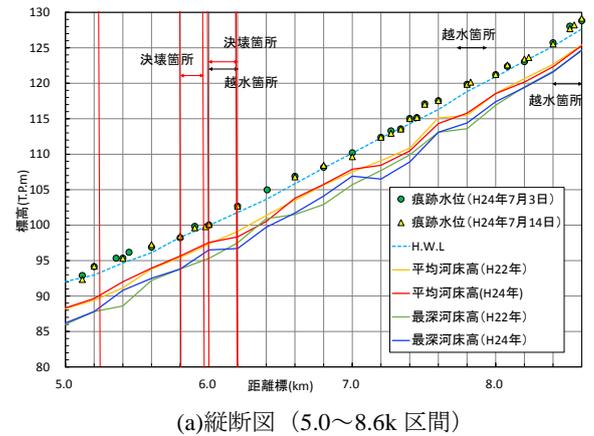
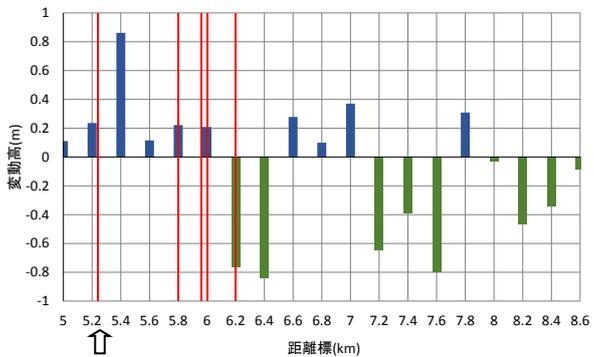
図-2 花月川上流部縦断図と平均河床高変動量

図-2(a), (b)は平成24年7月洪水前後での有田川合流点付近(花月川上流部)の平均河床高と痕跡水位の縦断分布および平均河床高の変動量をそれぞれ示す。本川とほぼ同規模の支川有田川が直角合流する5.4k付近で河床が大きく上昇しており、それより上流区間では全体として河床低下している。特に堤防決壊箇所である6.0~6.2k、越水箇所である7.6k付近で河床が大きく低下している。図-3は河床洗掘の大きかった8.2k地点の洪水前後での横断面形状の比較を示す。写真-1は8.2k付近の平成24年7月洪水前後で撮影された写真であり、大礫が大量に移動したことが分かる。図-3と写真-1の比較から、洪水流により左右岸の砂州が大きく浸食されていることがわかる。このように花月川では、平成24年7月の2洪水により砂州や河岸が大きく浸食され、平均河床高で1m程度の大規模な河床変動が生じた。さらに、図-2に示すように縦断的に洪水前後で深掘れ位置が移動している。河床洗掘が花月川の各所で被害が生じた主原因と考えられる。図-4は花月川5.4~8.6k区間における洪

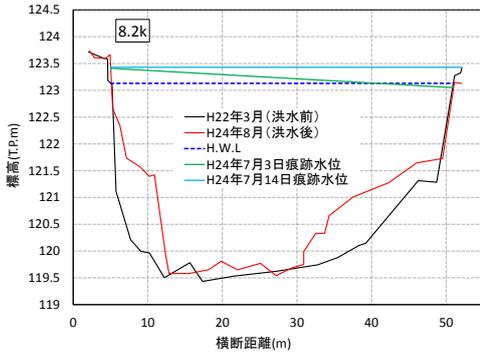
図-3 横断面形状 (8.2k)

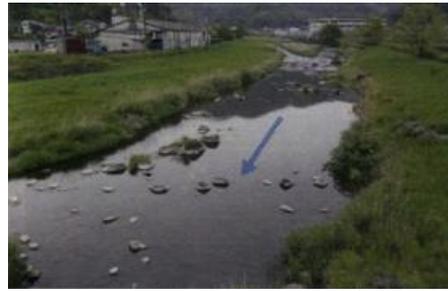
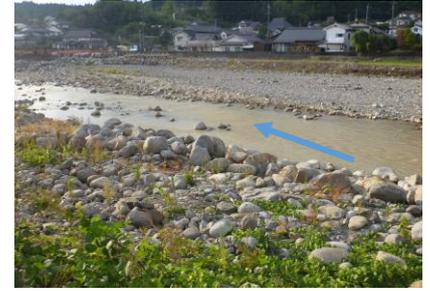
(a) 洪水前

(b) 洪水後

写真-1 平成 24 年 7 月洪水前後の花月川 (8.2k 付近) の様子

水前後の粒径加積曲線 (区間平均値) を示す。写真-1, 図-4 から、花月川では洪水流により上流からの巨石とともに砂州や河岸が洗掘・浸食され、粗い河床材料が河床に現れることで洪水前後の河床材料が平均粒径で10cmから60cmまで大きく変化したことがわかる。

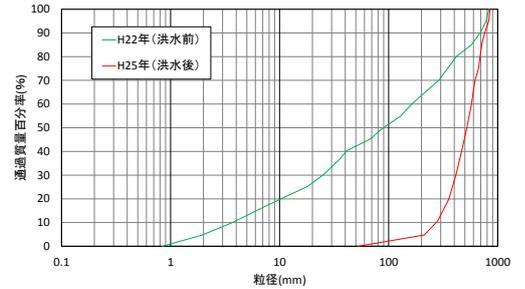
図-4 粒径加積曲線 (5.4~8.6k の区間平均値)

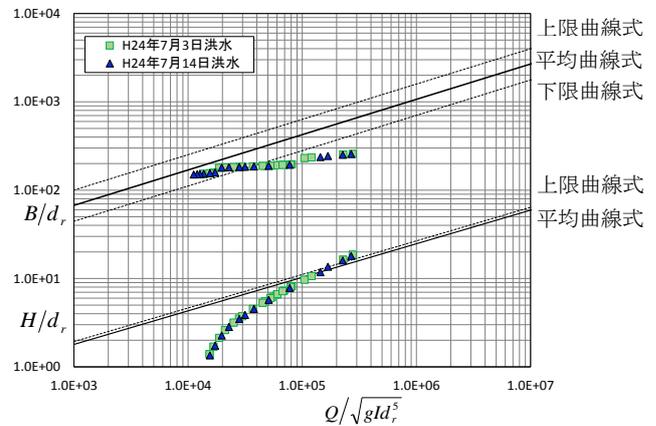
図-5 平成 24 年 7 月洪水での花月川における無次元流量と無次元河幅の関係

本研究では、平成 24 年 7 月 3 日, 7 月 13~14 日洪水時の花月水位観測所 (3.38k) での観測流量ハイドログラフおよび観測水位ハイドログラフを用い、各時間の無次元流量と無次元河幅・水深の関係を調べ、図-5 にそれらの関係を示す。代表粒径 d_r には洪水前の平成 22 年 2 月の観測データを用い、勾配 I は痕跡水位から求めている。平成 24 年 7 月洪水では大きな流量で無次元河幅が下限曲線式より十分下に位置しており、今回発生した大流量に対して河幅が如何に狭いものであったかを示している。再度災害防止のためには河幅を広げることが不可欠である。
