## 横須賀製鉄所 1 号ドライ Dock の石材侵食量と強度の関係

防衛大学校 正垣孝晴・宮川真国

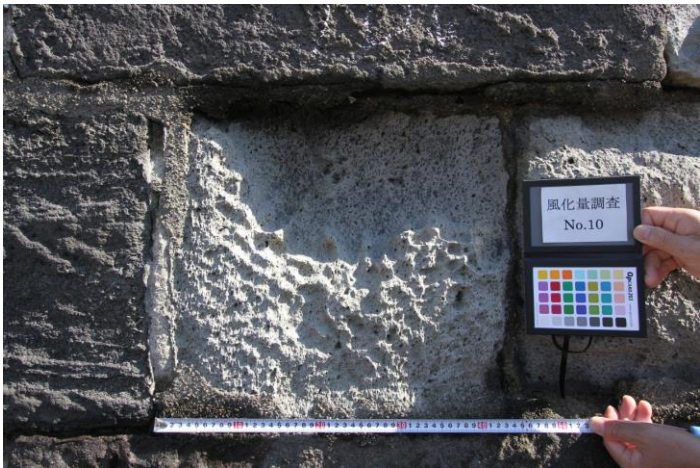
表-2は写真測量から得た石材侵食量の推定結果を示している。また、写真-3(a)と(b)は、表-2のNo.10の石材の風化の状況とこの石材の侵食量を推定する領域を赤の矩形で示している。表-2の最大深度  $h(\max)$  と  $A$  は、この赤の矩形部の領域の  $h(\max)$  と  $A$  を意味し、 $\bar{h}$  は  $V/A$  である。 $h(\max)$  が実態と対応していることは、写真-4に示すように、ノギスで確認している。風化大の場合、 $A=961\sim4,703\text{cm}^2$ 、 $h(\max)=$

写真-3 (a) 石材の風化の状況 (No.10)

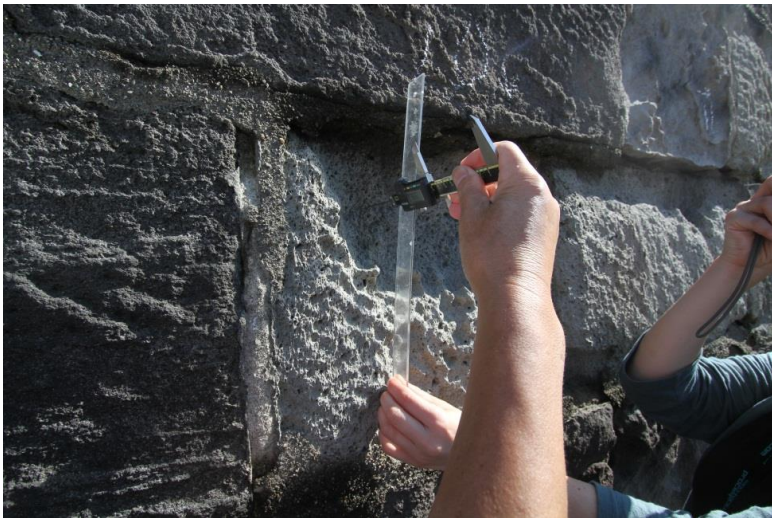
写真-4 ノギスによる最大侵食量の測定 (No.10)

3.29～10.25cm,  $V=1,692\sim20,155\text{cm}^3$ である。この場合の  $h(\text{max})$  と  $V$ の最大値は 10.25cm と 20,155 $\text{cm}^3$ であり、ドック開渠後 142 年間の風化量は大きく、この風化量がドックの安定に及ぼす影響の検討が必要である。風化小と刻印の石材に対する同様の検討は、今後の課題である。
