# 陸前高田市高田町の神社を一次避難所にするための地域防災計画案

中央大学 学生員 ○村上 将

中央大学 正会員 平野 廣和

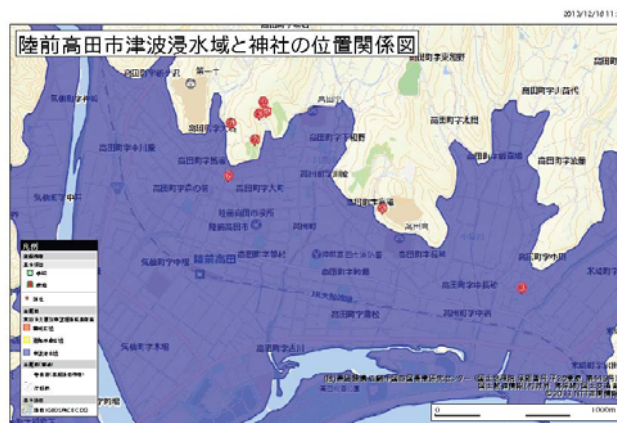
図-1 津波浸水域と神社の位置関係図

高田町内には内陸部を含めて10の神社が存在するが、本調査では市街地付近に鎮座していた神社8社を対象とした。この8社の内、津波により被災し流失した神社は市神宮と八坂神社、鳥居は被災したものの社殿が無事だった神社は愛宕神社、天照御祖神社、本宮神社、鳥居も社殿も浸水を免れた神社は禊瀧神社、残りの貴船神社と保呂羽様は鳥居が存在せず、社殿は浸水を免れている。これらを表-1に、さらに津波浸水域と神社の位置関係を図-1にそれぞれ示す。

また、一般的に高台の桮に建つ鳥居が被災しているケースが多いことから、避難をする人々は鳥居までたどり着いて安心するのではなく、社殿を目指して避難をしなければならない。ここで、表-1に示す社殿の被災を免れた6社は、いずれも標高30m以上の地点に鎮座していたのに対し、被災した2社はどちらも標高10m未満の地点に鎮座していたことがわかった。このことから、東日本大震災の津波を基準とするならば、標高30m以上の場所に建つ神社を一次避難所に指定するのが適切であると考えられる。

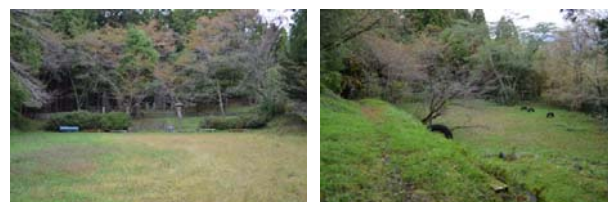
写真-2 天照御祖神社

次に注目する点は、神社の敷地内に広場が設けられているか否かである。避難所となる所には当然多くの住民が集まってくるため、安全に待機できる空間が神社に必要となる。しかし、写真-2(a)に示す本丸公園広場を併設する天照御祖神社のみ大きな広場を有しているのが現状である。したがってこのような広場の無いその他の神社は、周辺の樹木を伐採して待機場所を確保する必要がある。さらにこの広場に隣接して1人当たり2~3日分の非常食や水、毛布、寝袋、テントなどを備えた防災倉庫を設置しておくことが必要である。

3つ目が抜け道の造成である。津波の恐れがある緊急時、住民は神社に避難することにより命が救われる。しかし、津波が襲来した場合、低平地内は水没や漂流物で埋め尽くしているため、ここを通ることが困難となる。そのために避難住民ができるだけ早く二次避難所に移る経路を確保する必要がある。そこで、神社内に内陸部へ通じる避難路を整備する必要がある。天照御祖神社においては、写真-2(b)に示すように複数の抜け道が存在し、それらは神社の入り口と反対側の低平地に通じているものもあれば、付近に鎮座する神社へ通じているものもある。このような抜け道を神社内の避難路に定め内陸にある集落へ通じる道を整備すれば、神社に避難をした住民は再び低平地を経由することなく二次避難所へと避難することができる。

(a) 本丸公園広場 (b) 左奥に続く獣道

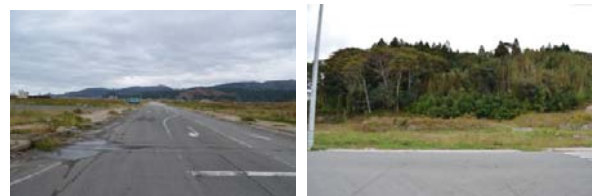
写真-3 旧駅前通りの現状

そこで、高田の町の詳細を知らない人でも津波時に容易に避難ができるように、市街地の道路はできるだけシンプルに設置し、神社に真っすぐ通じる道を作ることが重要である。写真-3に現状の旧駅前通りを示すように、新たな町作りの時に実施可能である。さらに、これと併せて避難所を示す案内板を数多く町に設置することが必要である。以上の点を踏まえて、神社を津波の際の一次避難所として活用することを提案する。

(a) 海方面 (b) 内陸側
