圧縮荷試験による鋼トラス橋格点部の終局状態に関する研究

1. 背景及び目的

2. 研究対象モデル

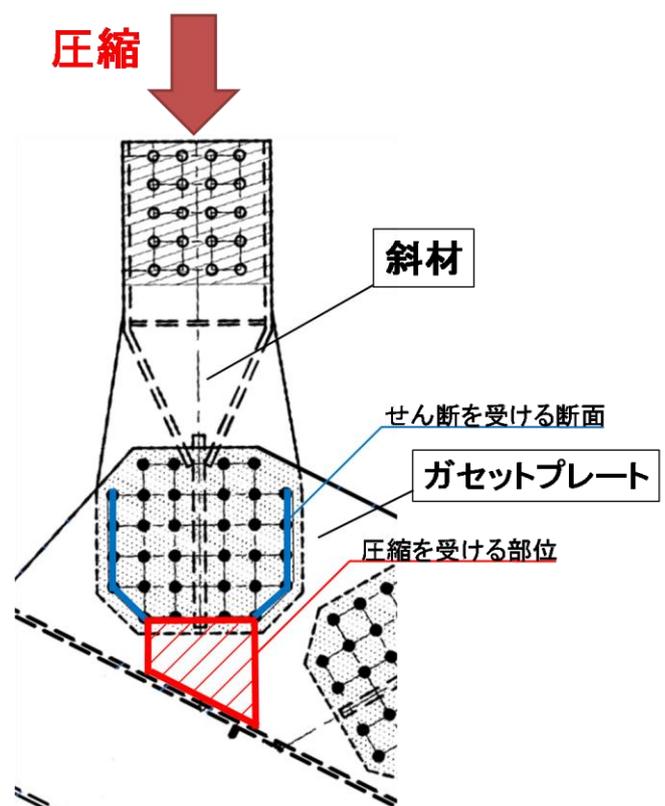
圧縮力を受けるガセットプレートの耐荷力を算出するための、理論式は式(1)、(2)のとおりであり、斜材から伝達される圧縮力に抵抗する断面及び部位に関する仮定は図1に示すとおりである。せん断を受ける断面をボルト列に沿った青色の断面とし、圧縮を受ける部位として赤い斜線で囲っている位置を定義している。

図1 理論式における圧縮力に対する抵抗断面及び部位

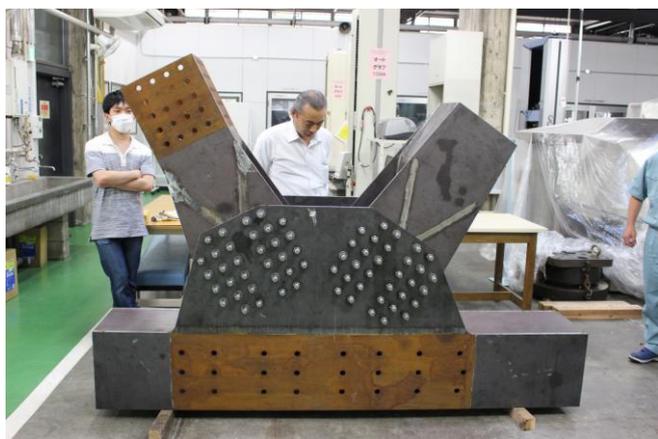
参考に、作成した格点部である。本研究で使用された格点部を図2に示す。旧銚子大橋での斜材とガセットプレートの接合ではリベットが用いられていたが、格点部の作成上の都合から、接合には図3に示すように普通ボルトを採用した。リベットと力の伝達方法の差異を少なくするためボルトは摩擦式ではなく支圧式のボルトを用いている。

図2 新規格点部

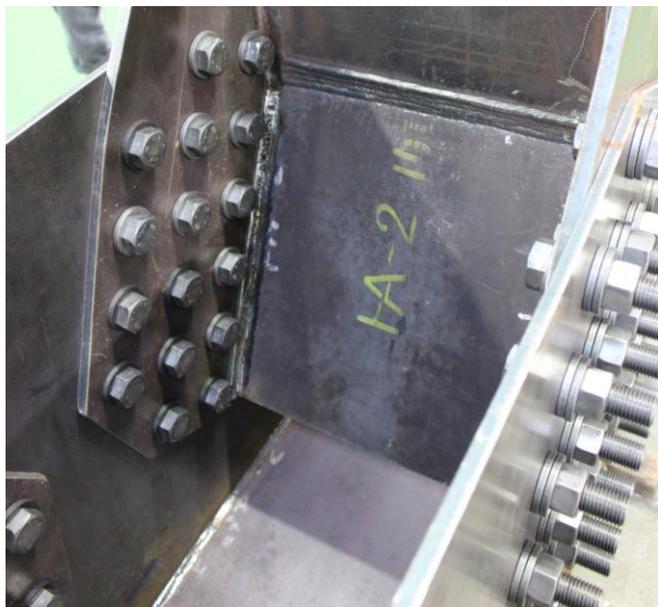
図3 ボルト接合の様子

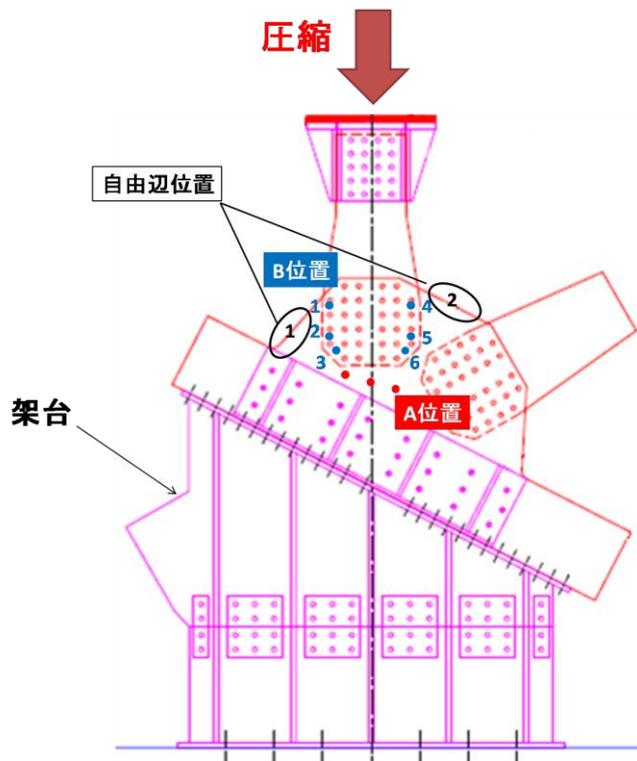
図4に実際の格点部載荷試験の概要図を示す。本研究では図4の手前側が北側、奥側が南側としている。この格点部を図に示すように赤い矢印方向に圧縮斜材のみ圧縮載荷し、ガセットプレートの挙動をひずみ計及び変位計を用いて確認した。本研究ではB位置に設置した3軸ひずみゲージと、A位置に設置した1軸ひずみゲージのデータを基にガセットプレー

トの力学的挙動を調べる。A位置には北側、南側合わせて6個の1軸ひずみゲージ、またガセットプレート裏側にも同数配置されているため計12個、B位置には北側、南側合わせて12個の3軸ひずみゲージが貼り付けられている。

図4 圧縮載荷試験概要図

荷重試験により図4に示すA位置では図6に示すような局部座屈が生じた。局部座屈の形状は、A位置北側では凸になり、南側では凹となった。

A位置と図4に示す自由辺位置での1軸ひずみゲージ計測結果を比較する。それぞれの計測結果は以下の図7から12に示す。この結果より圧縮を受ける部位では自由辺と比べて軸方向の力が卓越していることがわかる。

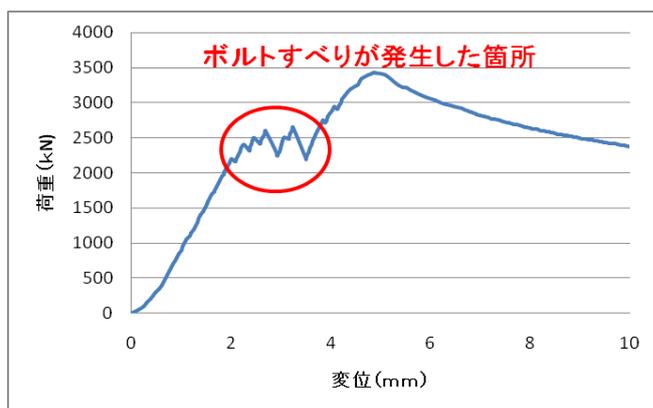
以下の図5に圧縮載荷試験で得られた荷重-変位曲線を示す。今回の実験では接合部分に支圧式ボルトが採用されていたため、実験中に多くのボルトにすべりが発生した。

図5 荷重-変位曲線

図5に示すように、弾性領域内において複数回のボルトすべりが発生した。一方、約2500 kNから3000 kN付近で荷重-変位曲線が緩やかになってきているため、ガセットプレートが部分的に降伏し始めていることが確認できる。また、この荷重試験での最大荷重は3427 kNとなり、理論式から算出した最大荷重は3492 kNとなった。

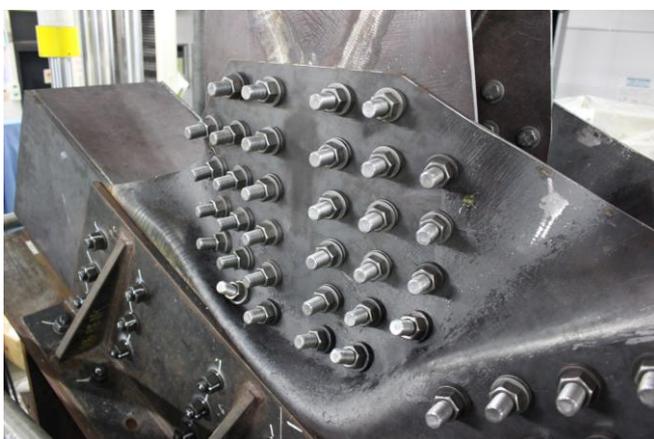
図6 斜材端部で発生したガセットプレートの座屈 (正面北側)

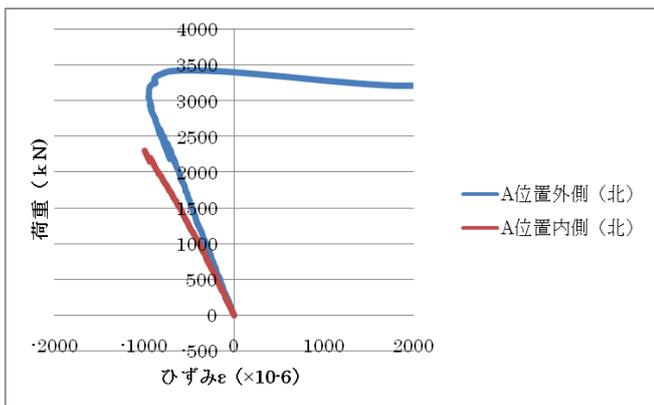
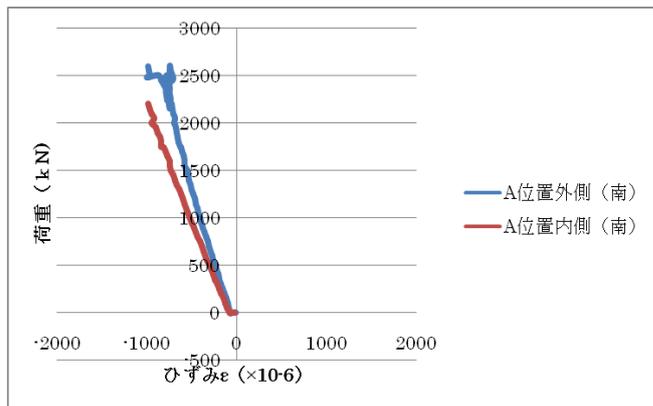
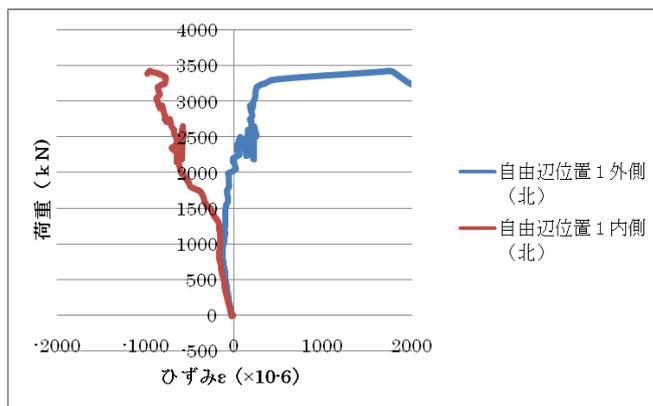
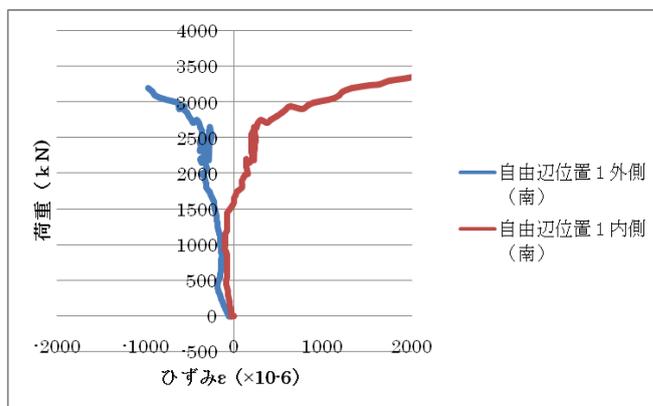
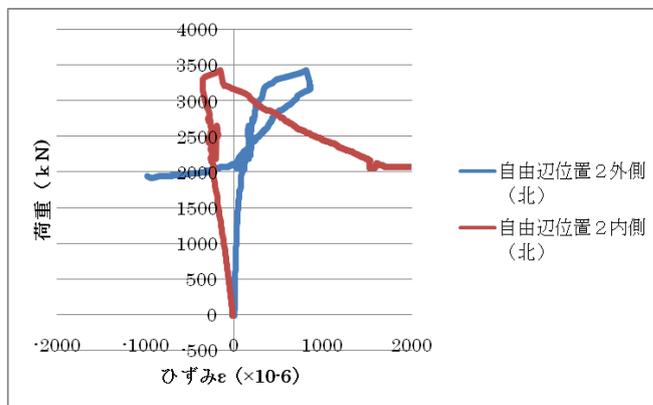
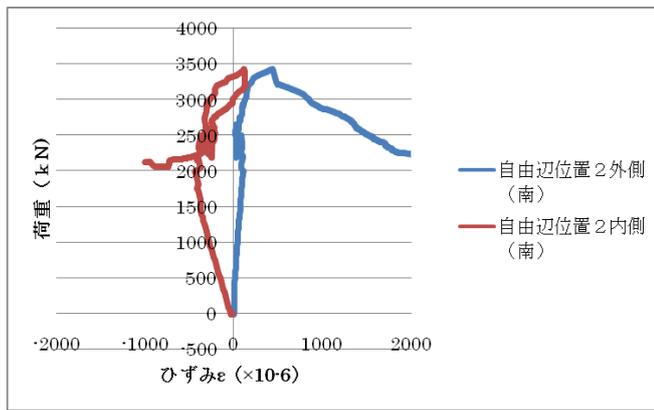
図7 A位置での1軸ひずみ計測結果 (北側)

図8 A位置での1軸ひずみ計測結果 (南側)

図9 自由辺位置1での1軸ひずみ計測結果 (北側)

図10 自由辺位置1での1軸ひずみ計測結果 (南側)

図11 自由辺位置2での1軸ひずみ計測結果 (北側)

図12 自由辺位置2での1軸ひずみ計測結果(南側)

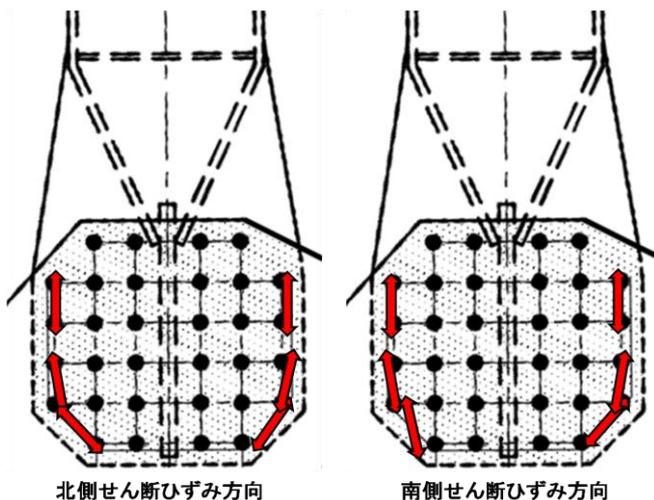
B位置の3軸ひずみゲージの測定結果よりせん断方向を算出した。せん断方向を可視化したものを図13に示す。この結果より、理論の通り外側のボルト列に沿った方向にせん断が生じたことが確認できた。

図13 せん断方向概要図

今回の実験では、圧縮を受ける部位での座屈及びせん断を受ける断面でのせん断降伏を確認することができた。また、せん断を受ける断面での3軸ひずみゲージより算出したせん断方向より、せん断方向はほぼ理論通りの方向になっている。よって、圧縮力を受けるガセットプレートの耐荷力を算出するための理論式と、実験により得られたガセットプレートの力学的挙動が整合することが確認できた。

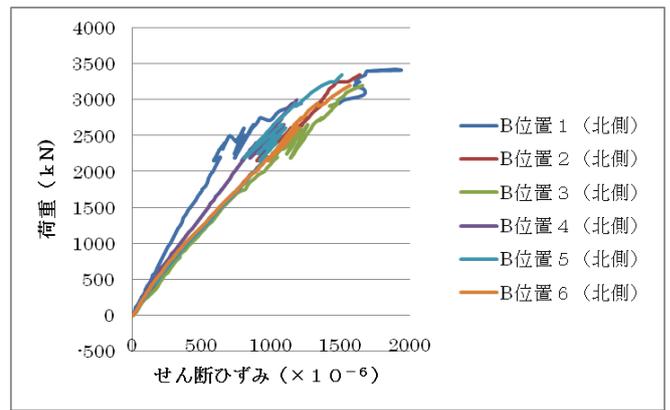
またこのB位置でのせん断ひずみを算出し、荷重-せん断ひずみ関係を図14に示す。この図より約2500から3000 kN付近でせん断降伏が始まっていることが確認できる。また、南側の結果を以下の図15に示す。南側でも同様に2500 kNから3000 kN付近で降伏していることが読みとれる。

図14 B位置での荷重-せん断ひずみ関係(北側)

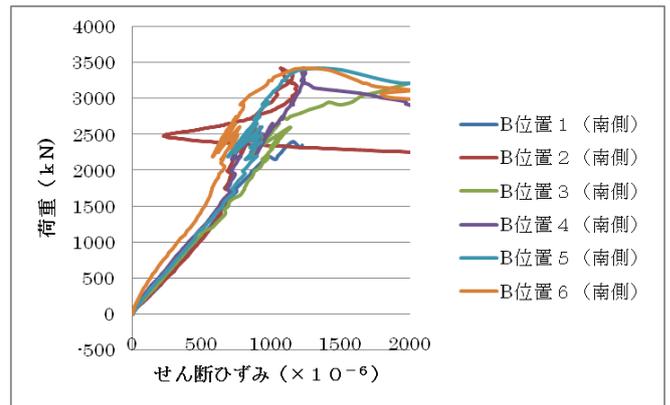
図15 B位置での荷重-せん断ひずみ関係(南側)
